RELATÓRIO DE SERVIÇOS

OBRA DE RECUPERAÇÃO DA COBERTURA DO EDIFÍCIO RAMOS DE AZEVEDO
PRAÇA CORONEL FERNANDO PRESTES

MARÇO 2007

RELATÓRIO DE SERVIÇOS REALIZADOS OBRA DE MANUTENÇÃO DA COBERTURA EDIFÍCIO RAMOS DE AZEVEDO - PÇA. CORONEL FERNANDO PRESTES

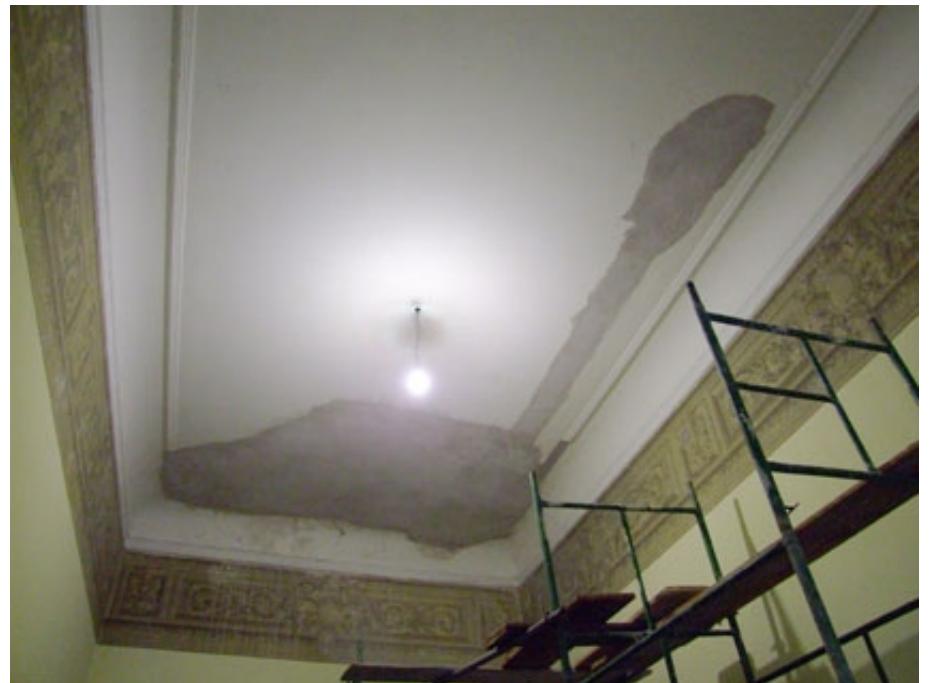
Despreendimento da argamassa solta e recuperação das trincas, com restauro da moldura de gesso.

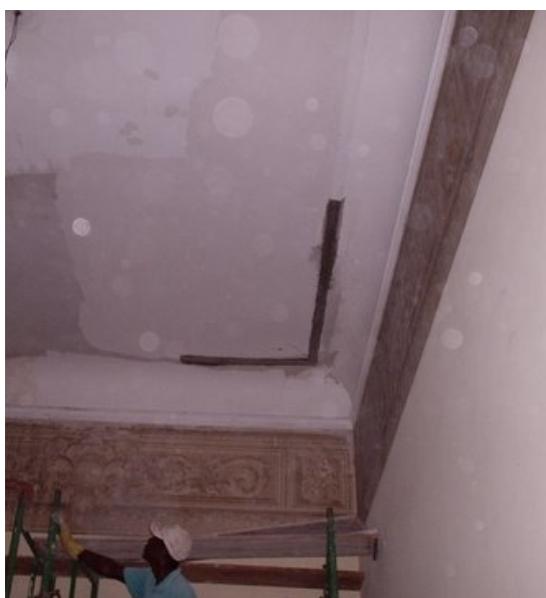
Serviço em execução.

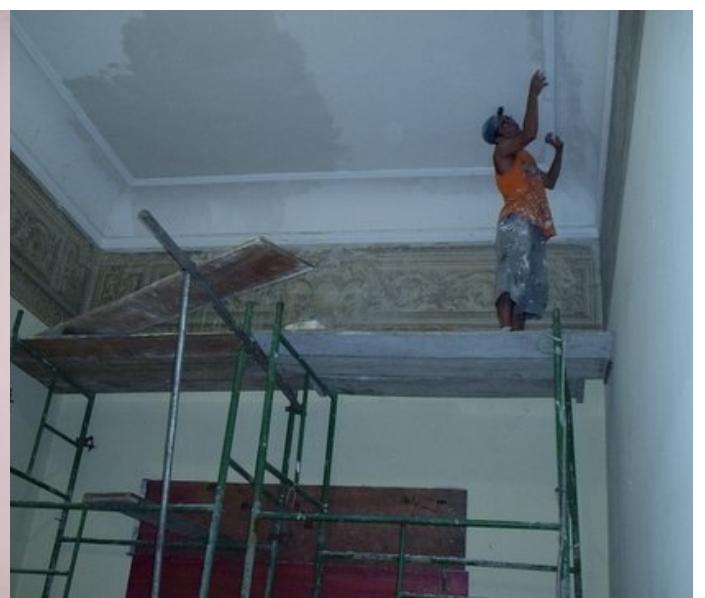
Serviço concluído.

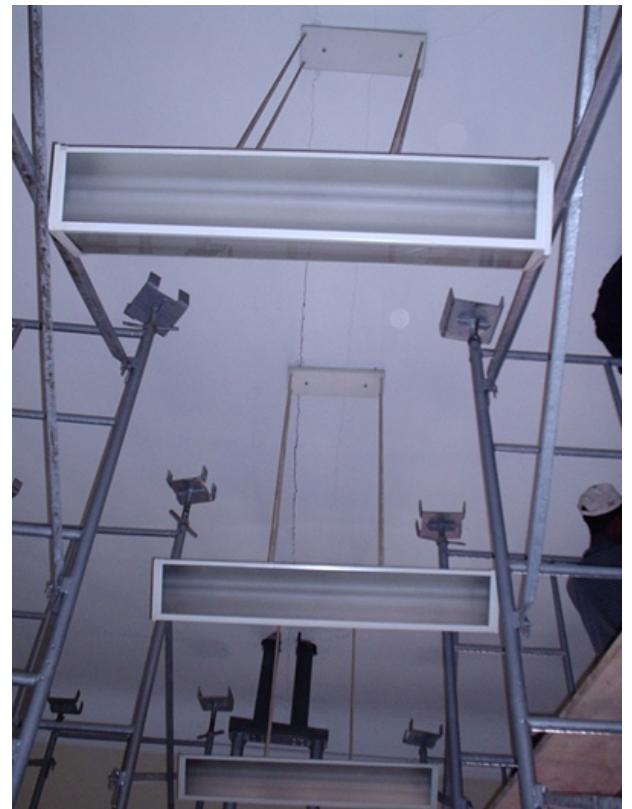
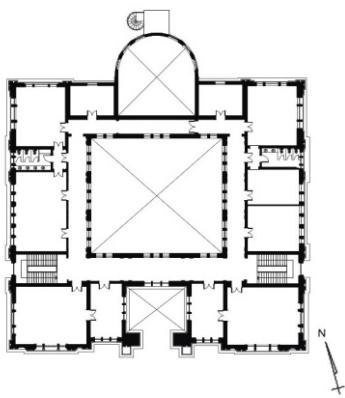
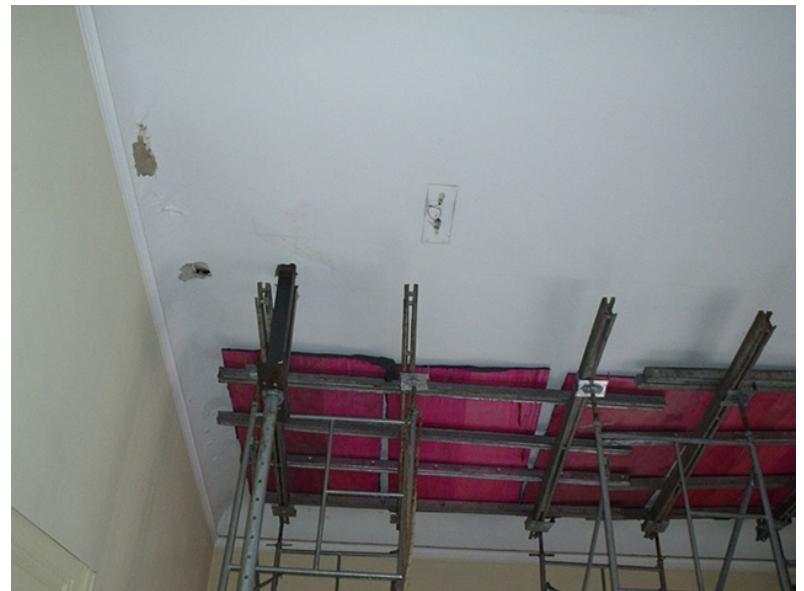
Aspectos de deterioração do forro,
antes de ser reparado.

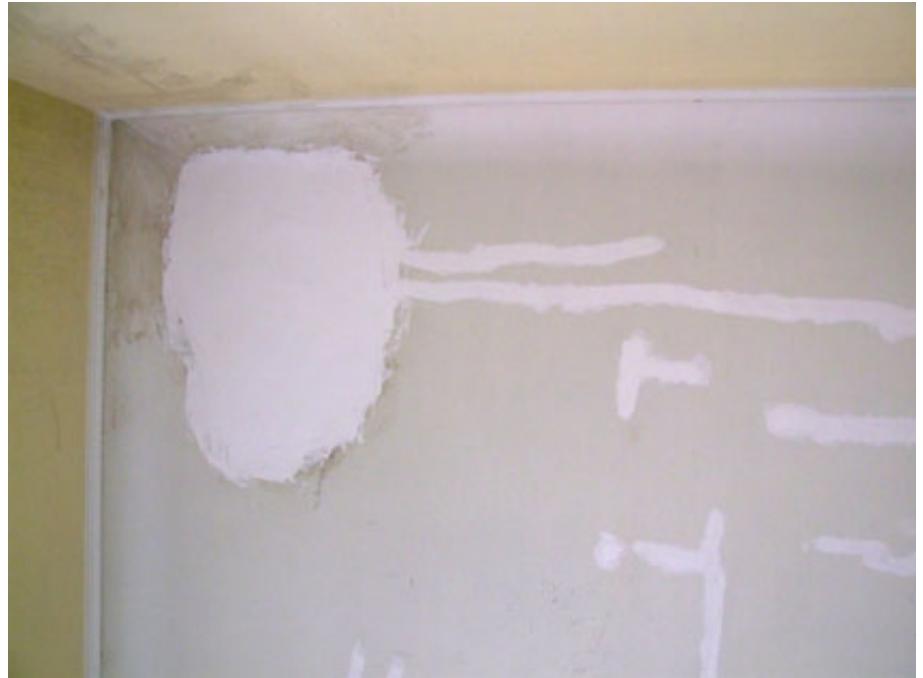
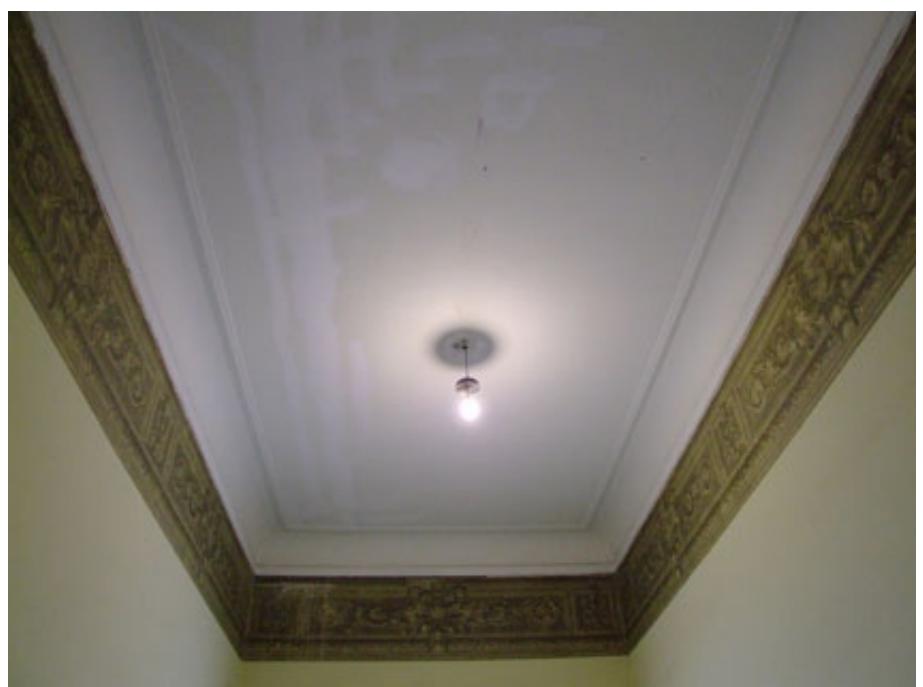
No forro de todos os ambientes foi feito o despreendimento da argamassa solta e a recuperação das trincas.

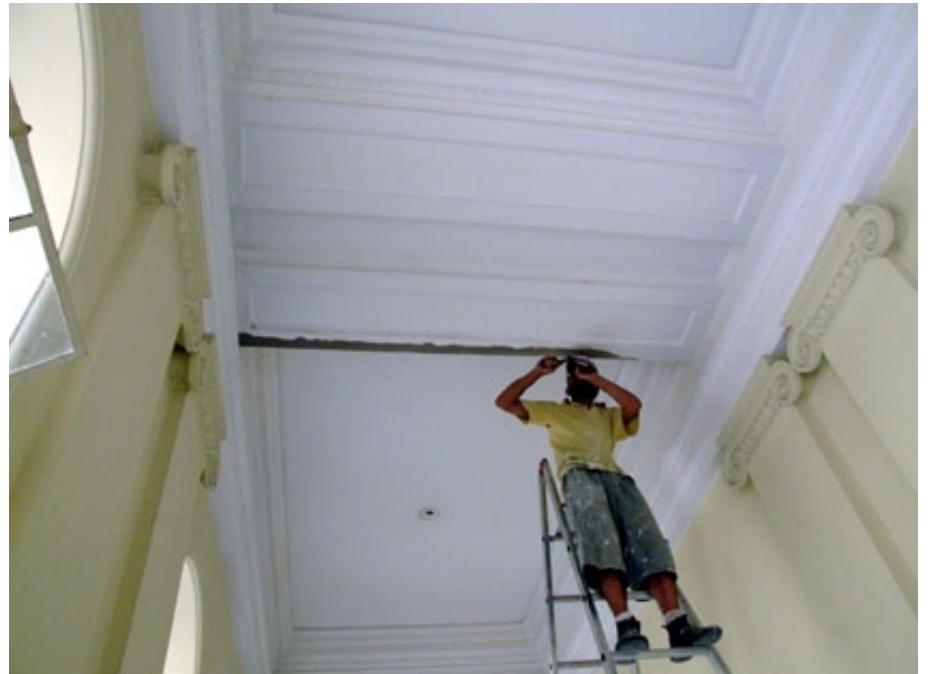
Recuperação de trincas.

Serviço sendo executado.

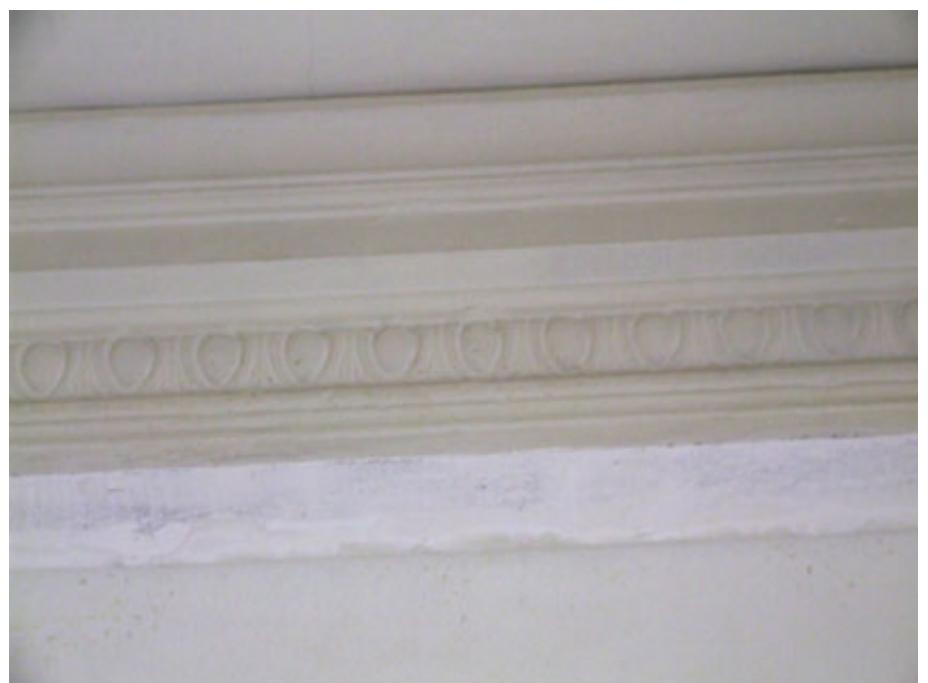
Serviço pronto.

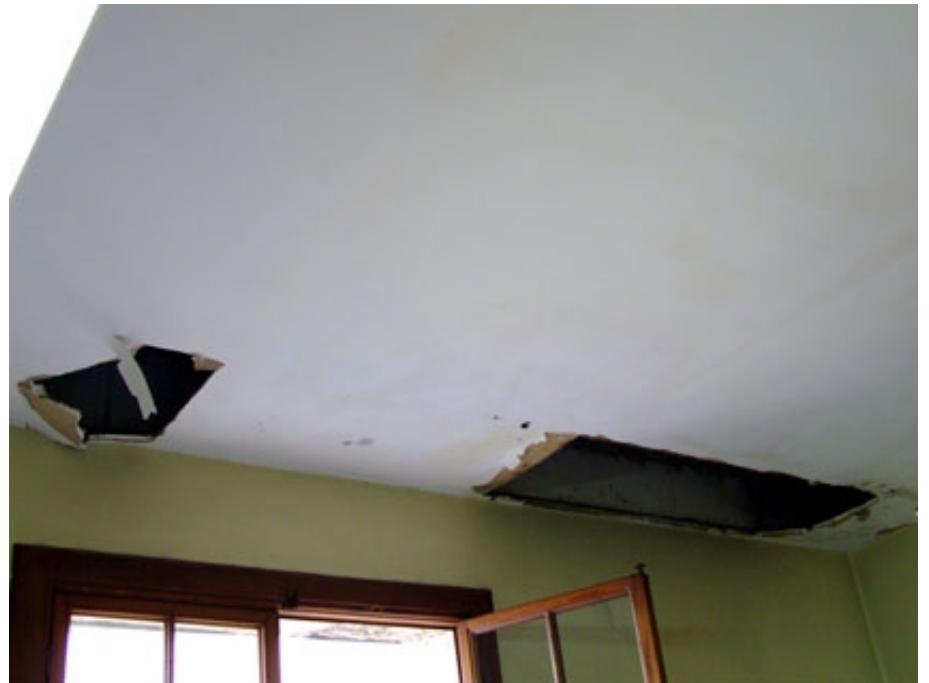
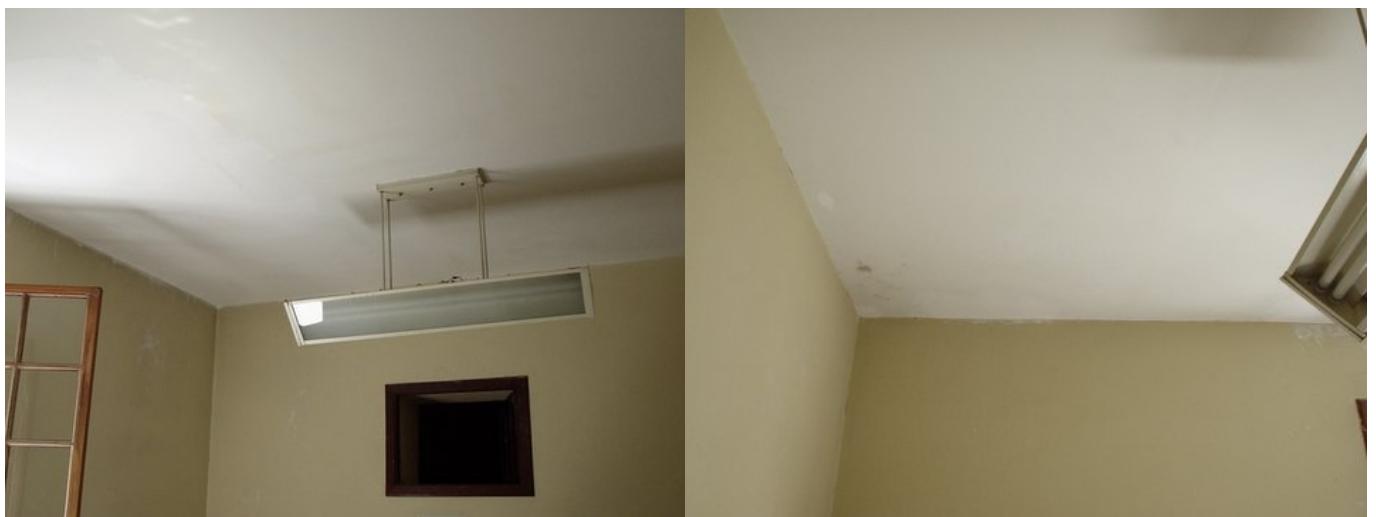
Recuperação de parte do forro de gesso danificado.

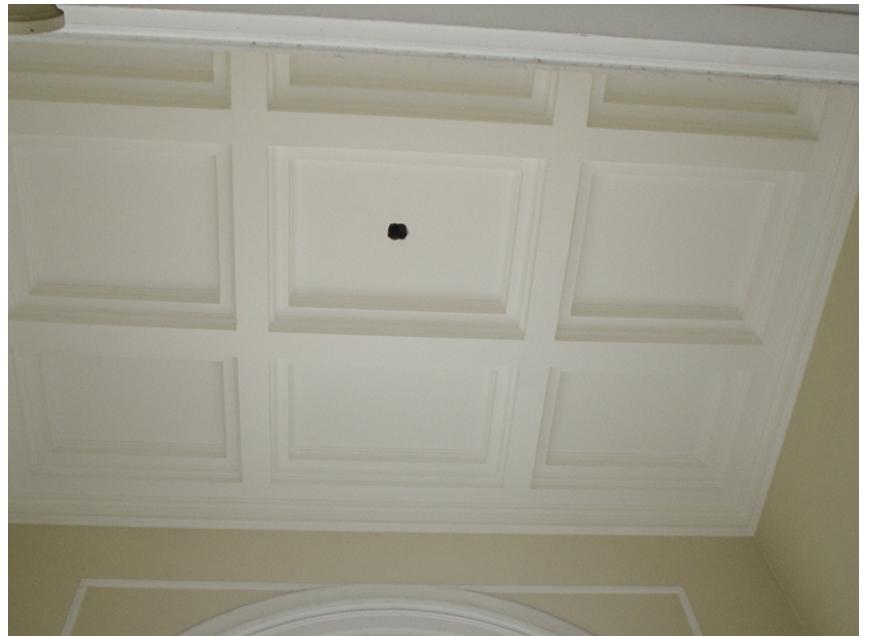
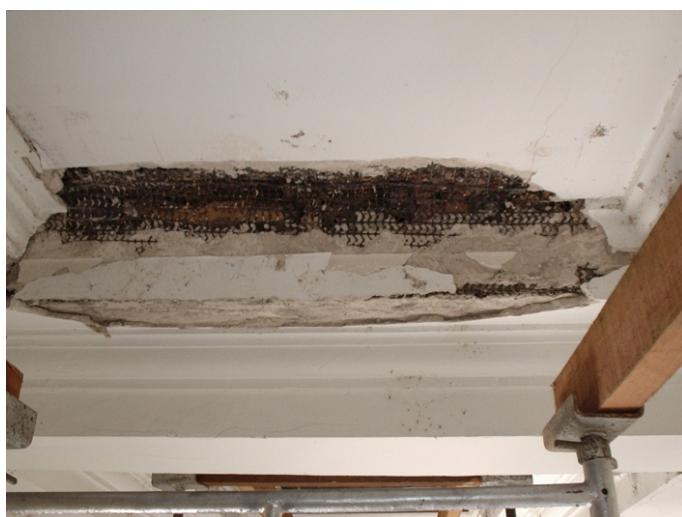
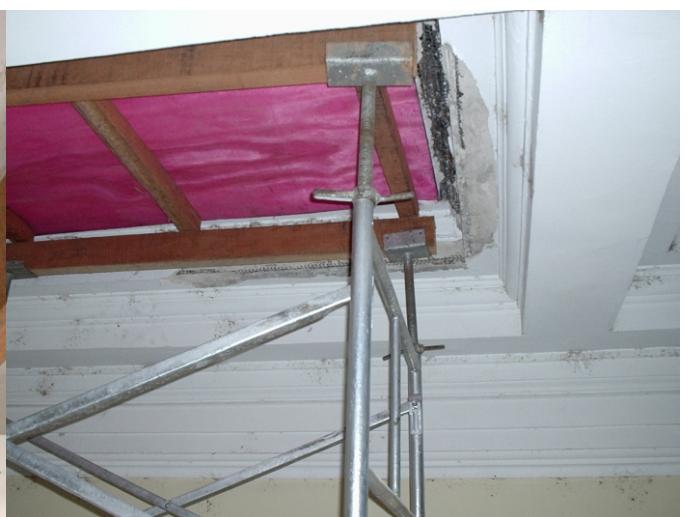
Recuperação das trincas e pintura do forro em estuque do hall de entrada.

Serviço em execução.

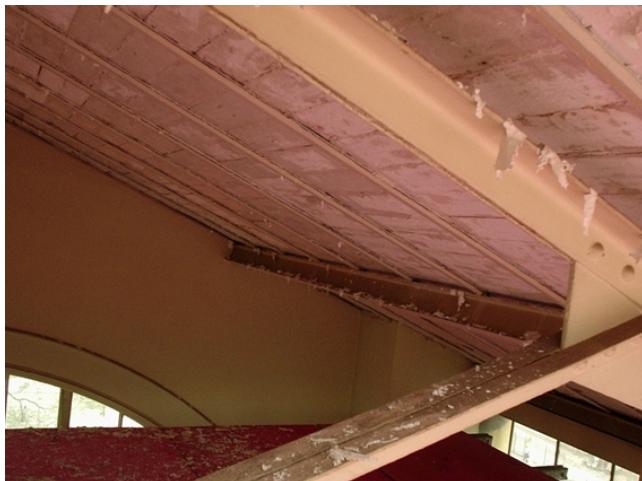
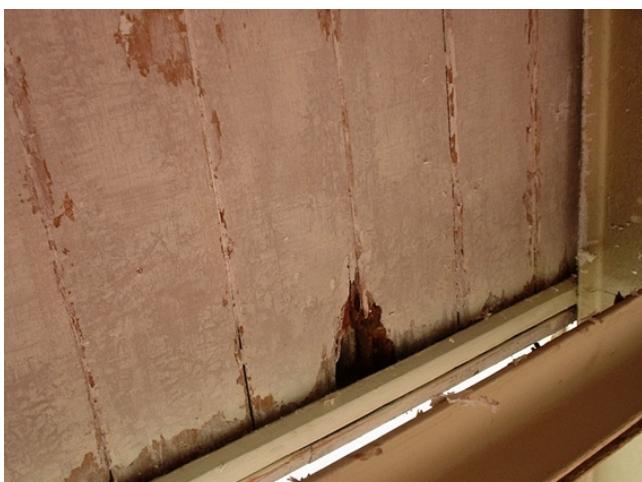
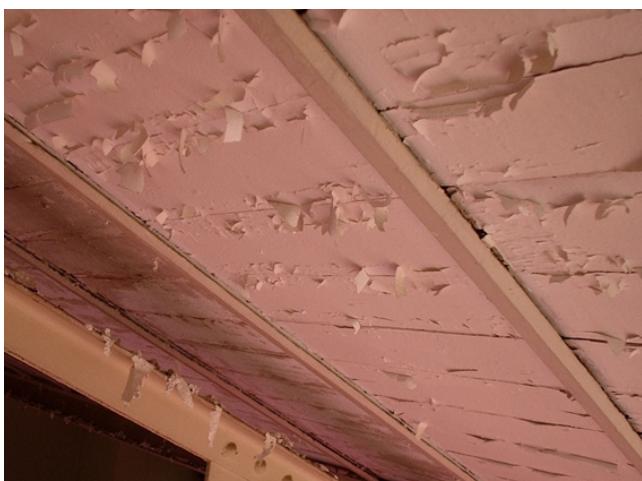
Forro de madeira. Estado de conservação antes da obra.

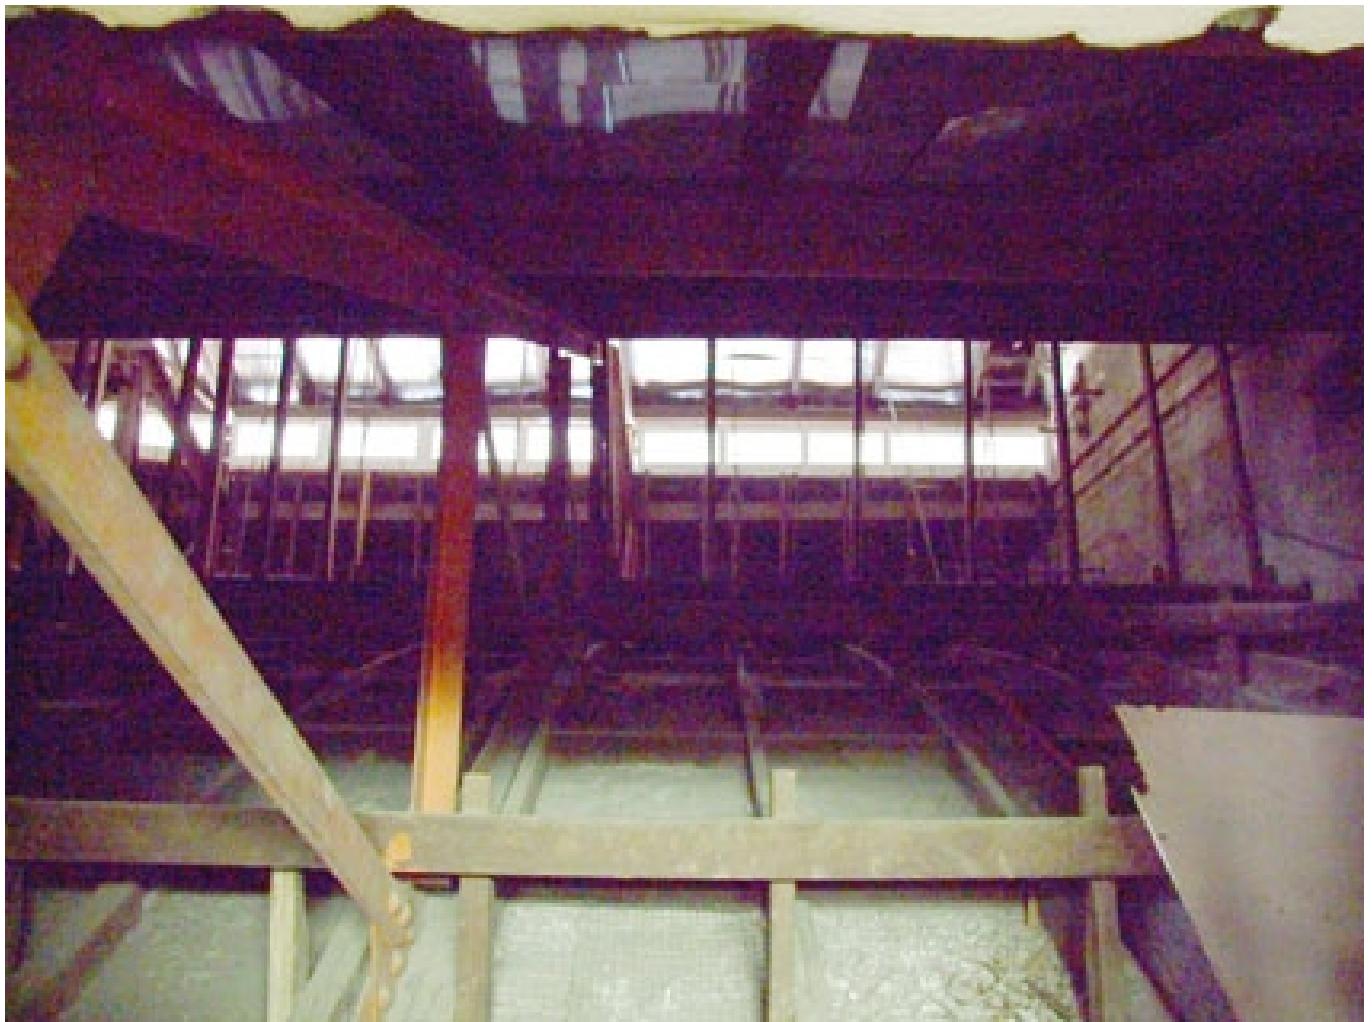
Recuperação da estrutura do forro do auditório: troca do madeiramento deteriorado por ataque de cupim.

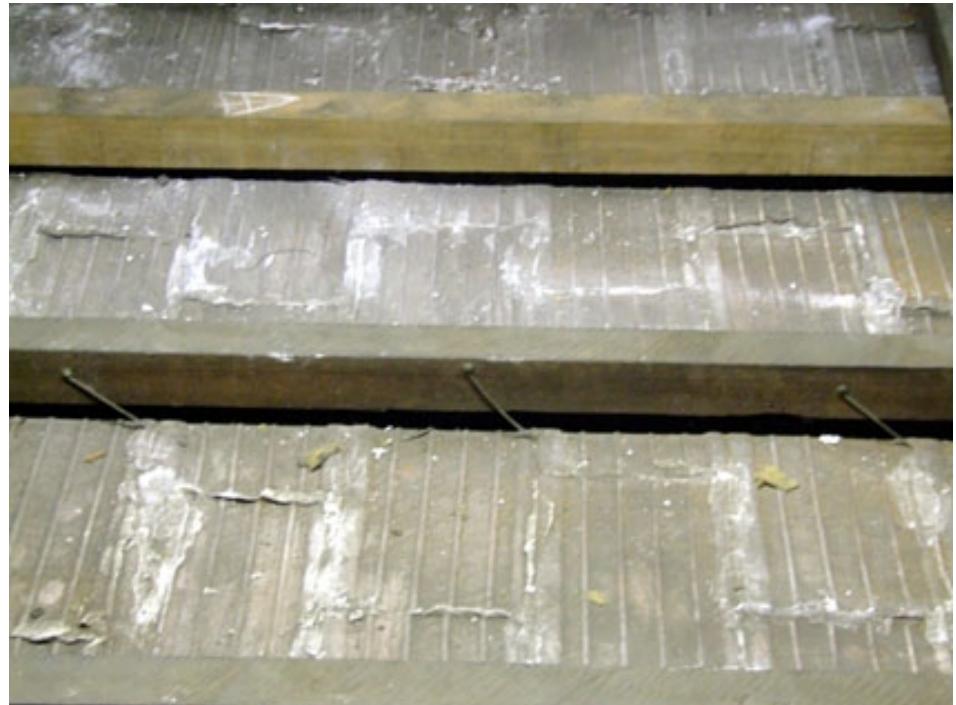
Grampo de aço de fixação das lajotas cerâmicas do forro.

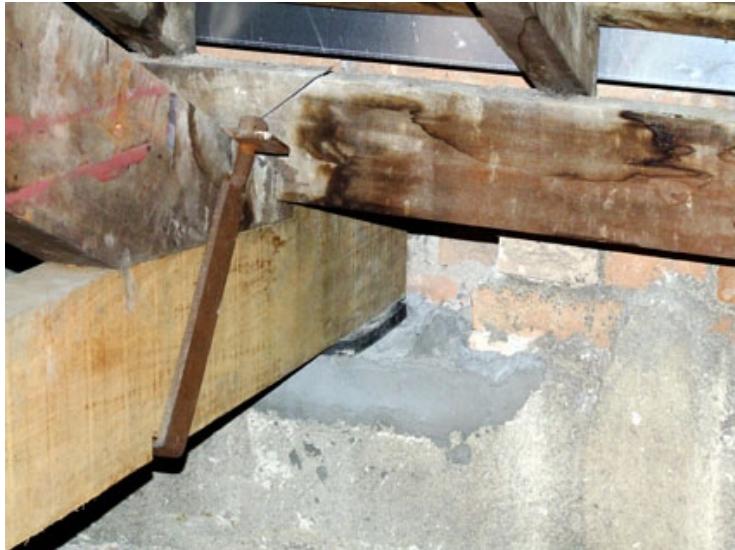
Detalhe geral. Tesouras com banzo inferior substituído: abertura de nicho e apoio sobre neoprene (Ver relatório de serviço das tesouras para identificação daquelas em que o banzo inferior foi substituído).

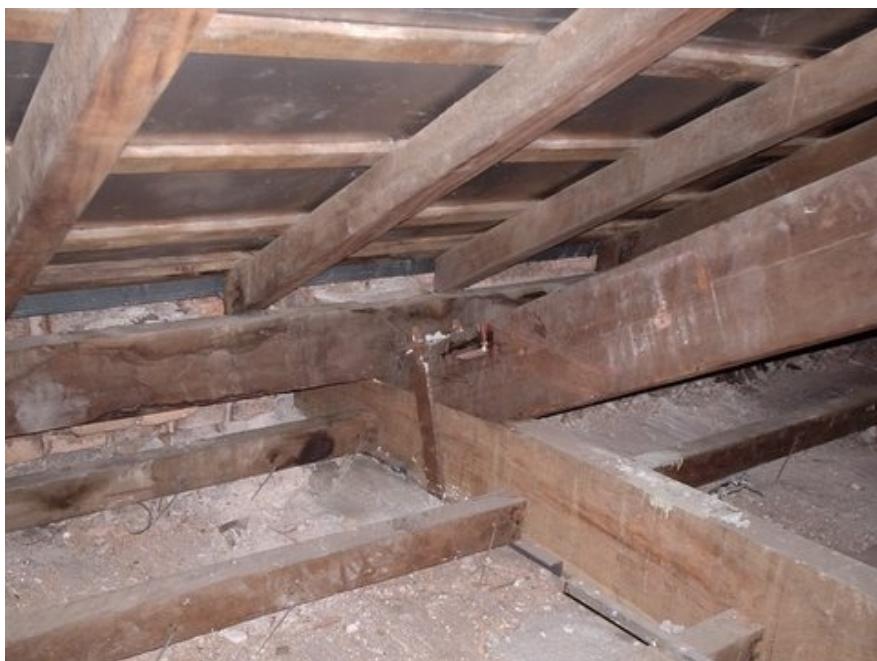
Apoios das tesouras em que o banzo inferior foi trocado e apoiado diretamente sobre a alvenaria com abertura de nicho. Serviço executado no lado B de todas as tesouras.

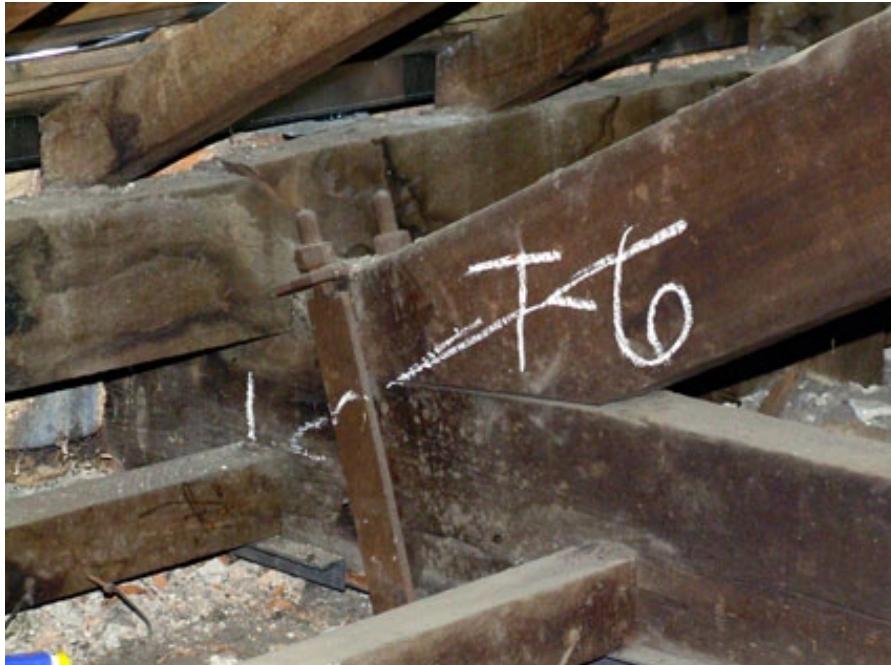
Foto: TESOURA 6

Detalhe geral. Apoio original das tesouras em que o banzo inferior está embutido na alvenaria.

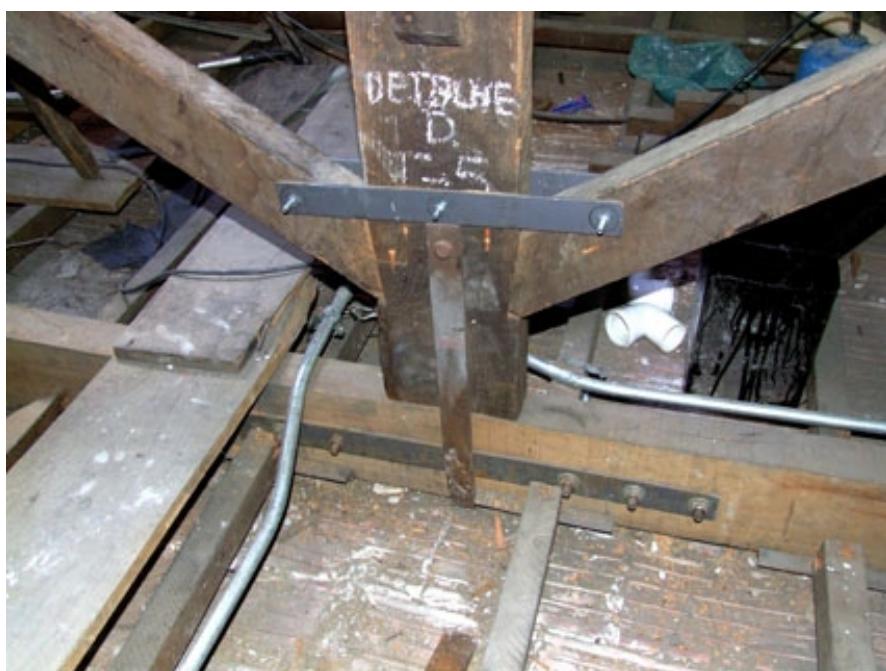
Foto: TESOURA 5

Detalhe geral. Emenda do banzo inferior e ligação do pendural central.
(Ver relatório de serviço das tesouras para identificação daquelas em que o banzo inferior foi substituído).

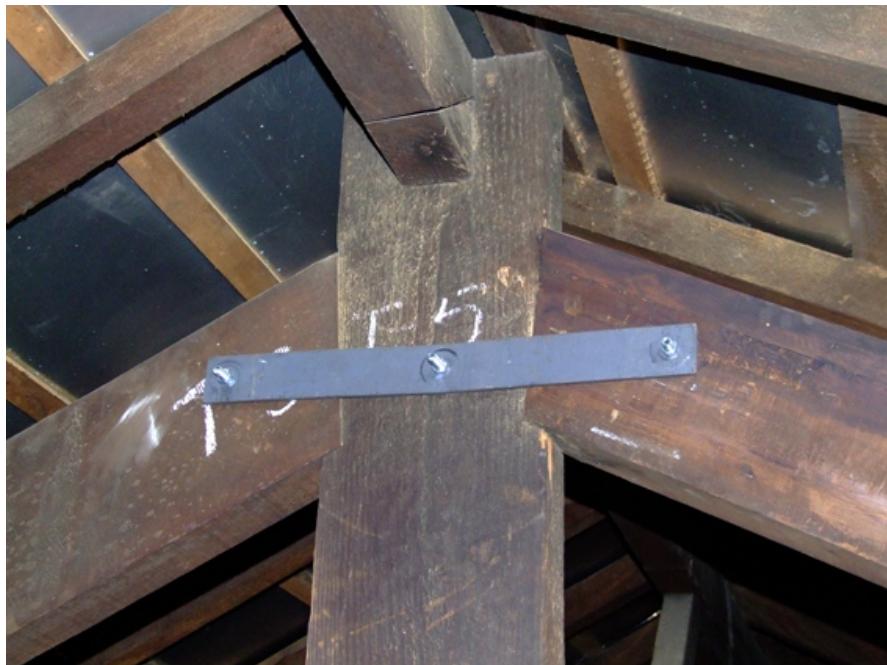
Ligaçāo do pendural central com os banzos superiores
(Ver relatório de serviço das tesouras para identificação daquelas que receberão essa ferragem).

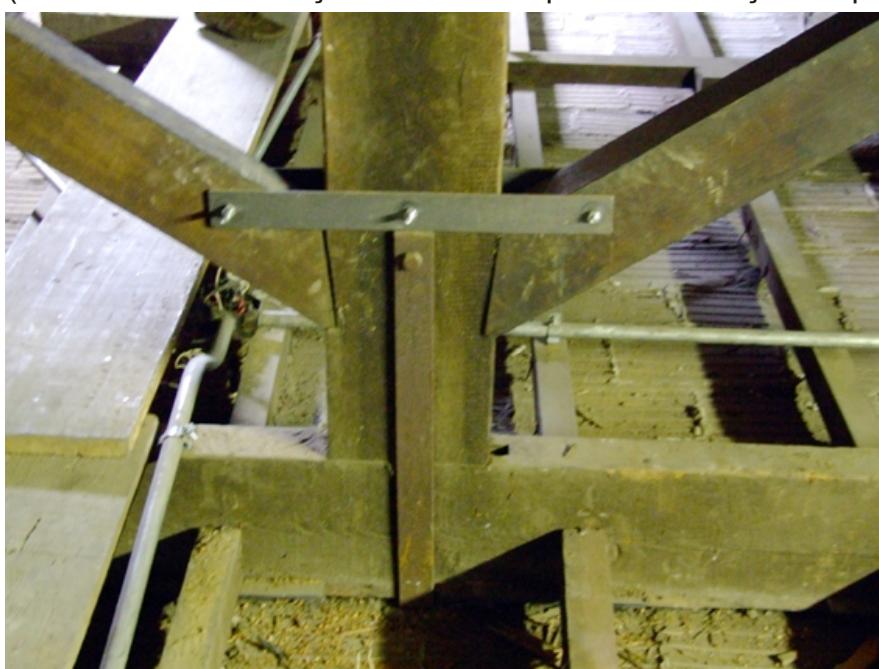
Tesoura com banzo inferior original.
Ligaçāo do banzo inferior com pendural central.

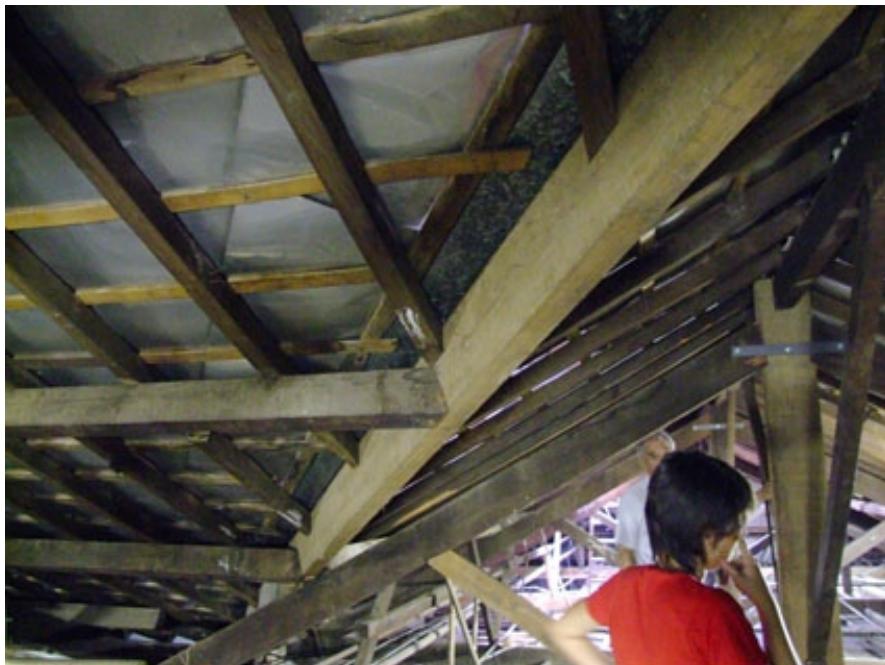
Substituição da viga sob água furtada entre as tesouras T7 e T8.

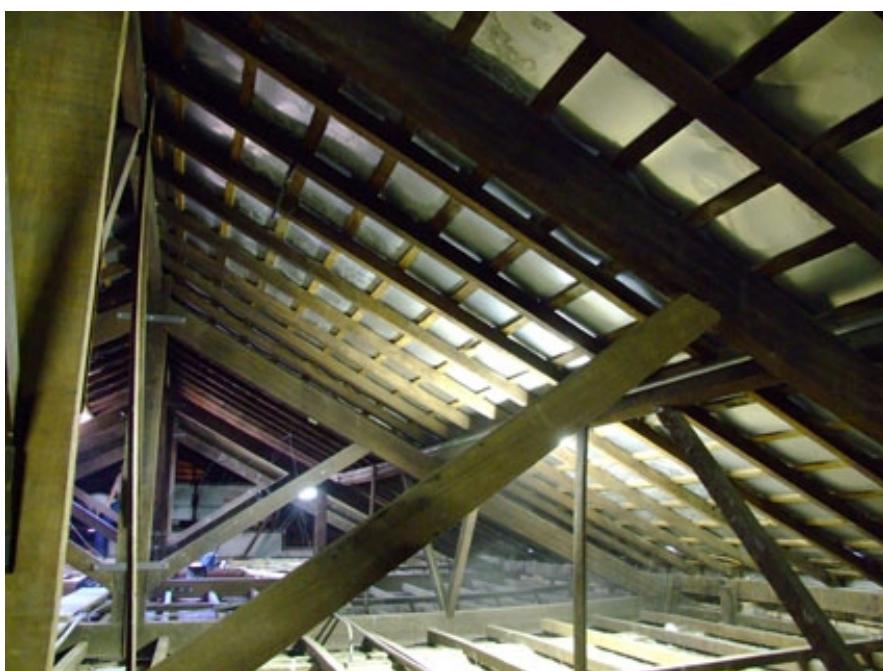
Ripamento e caibros sem substituição de peças.

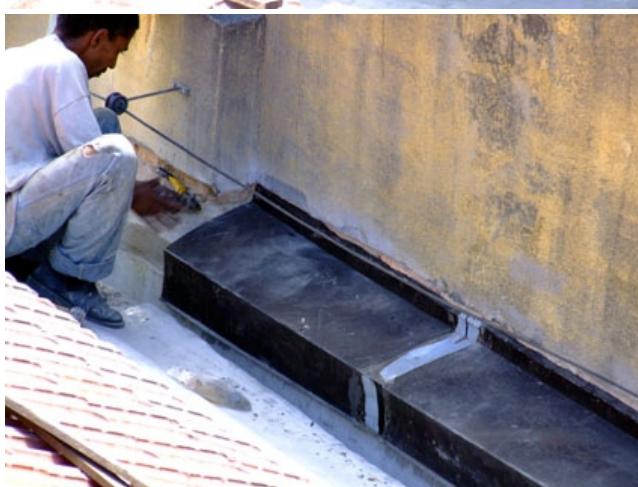
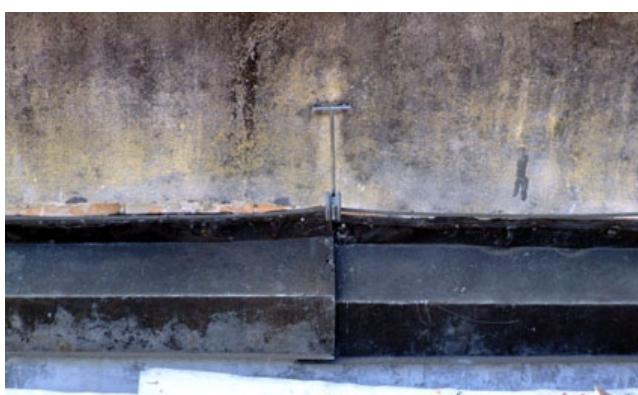
Substituição de todas as calhas de chapa de aço galvanizada por chapas de alumínio e recuperação dos rufos com sistema de fixação com chumbamento feito com argamassa de cimento e areia (tipo de chumbamento diferente do existente anteriormente).

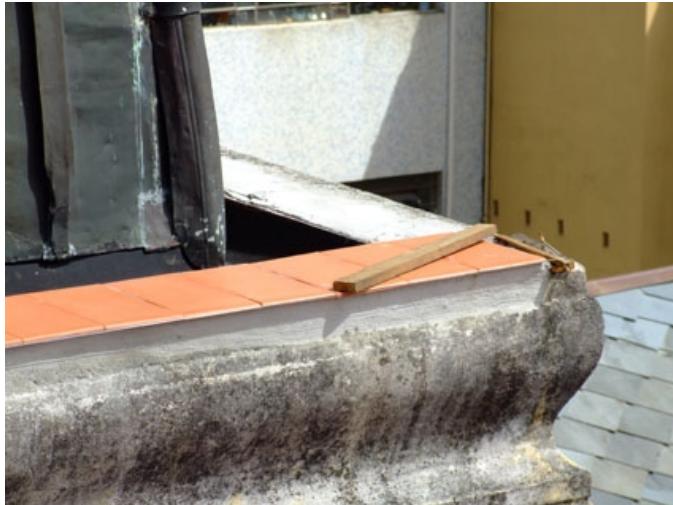
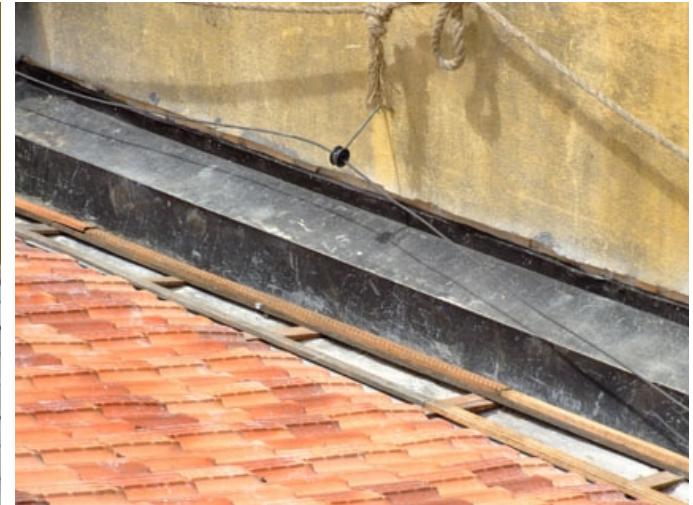
Substituição do revestimento cerâmico de 15 x 30 x 6cm da base da abóbada (passadiço da calha) por cerâmica vermelha de 20 x 20 x 1,2cm, semelhante a original.

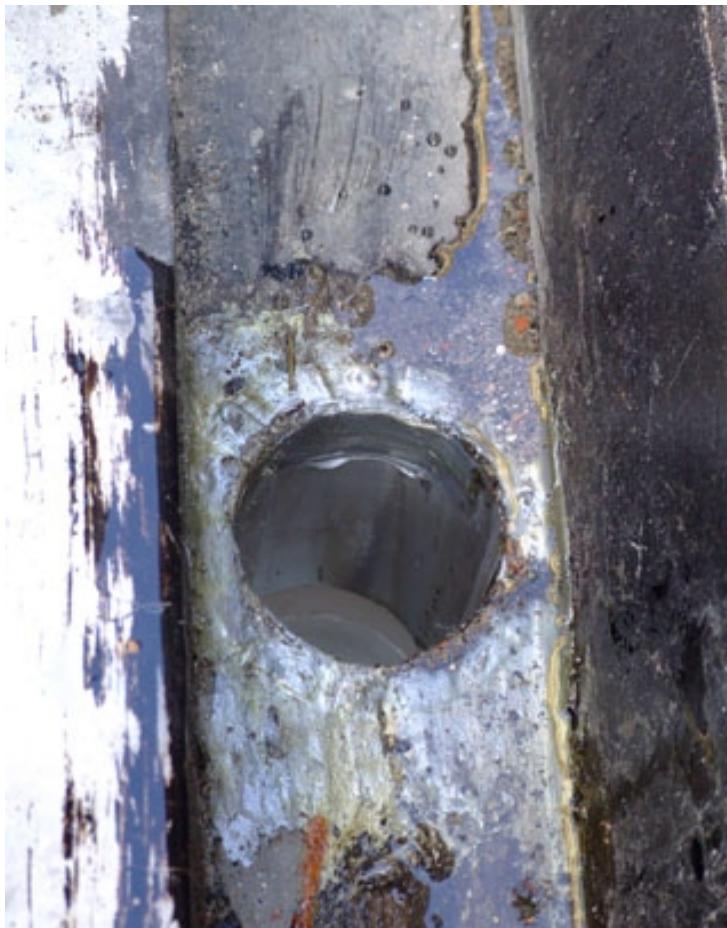
Por não ser possível dar o cimento necessário para as calhas, foram feitos dois sub-ramais auxiliares de 3", ligados aos condutores existentes, para o escoamento da água que ficava empoçada. Esses dois sub-ramais desembocam nos ramais de 4".

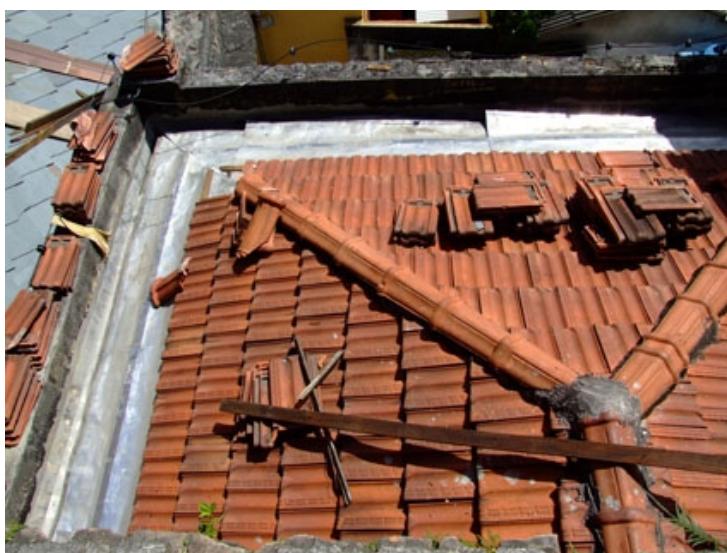
Cobertura do anexo com substituição de todas as calhas e ativação dos ramais que estavam obstruídos.

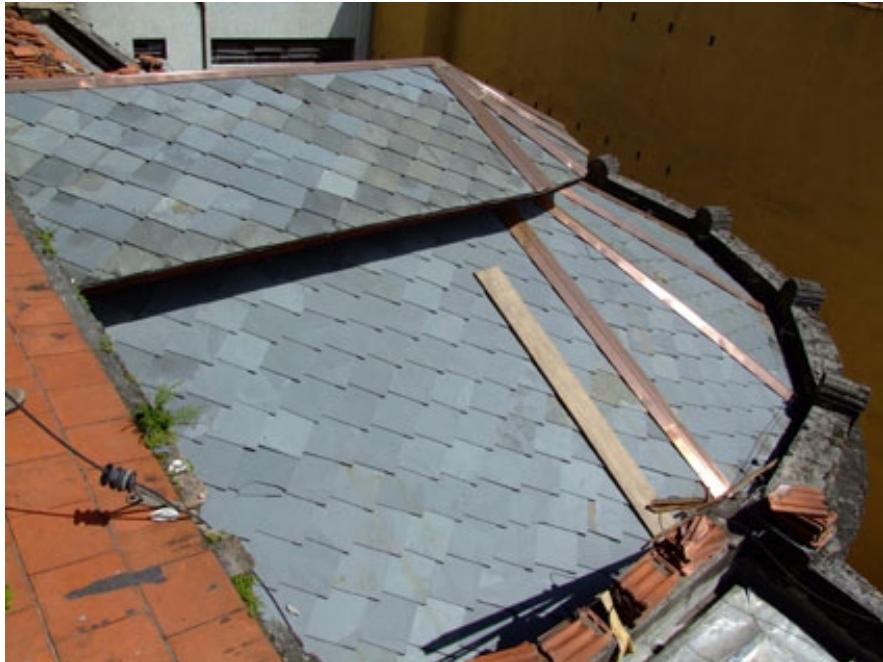
Cobertura em ardósia sobre o auditório. Retirada, recuperação e substituição de todas as telhas quebradas ou danificadas e substituição das cumeeiras dos rincões de cobre.

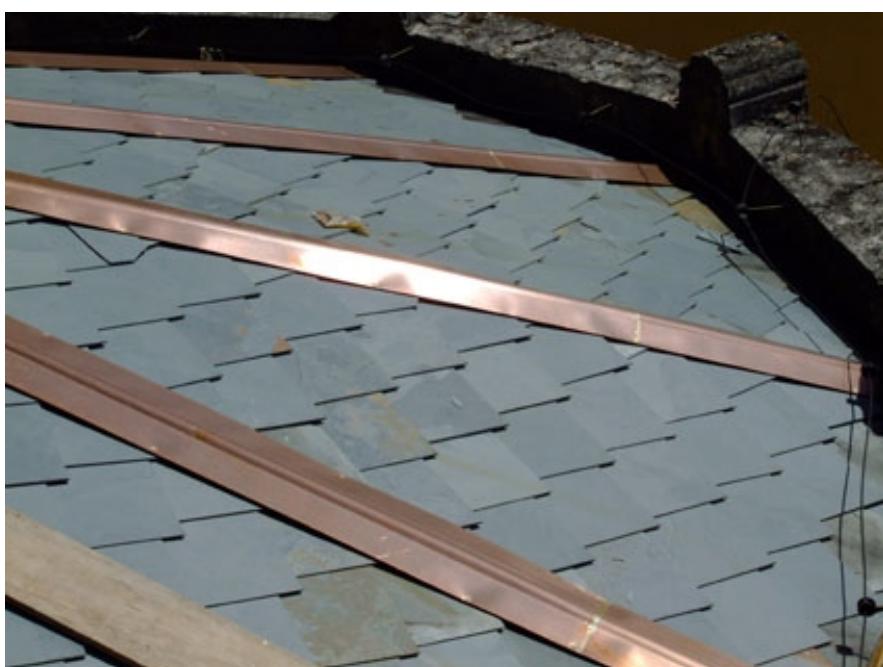
Detalhe da cumeeira e do rincão (ambos de cobre). Substituição das peças de 20cm por peças de 30cm de largura, com o mesmo desenho do original.
