# OBRAS DE RESTAURO E CONSERVAÇÃO DO ED. RAMOS DE AZEVEDO E ANEXO.

- RELATÓRIO DE PROSPECÇÃO –  
(ED. ANEXO)

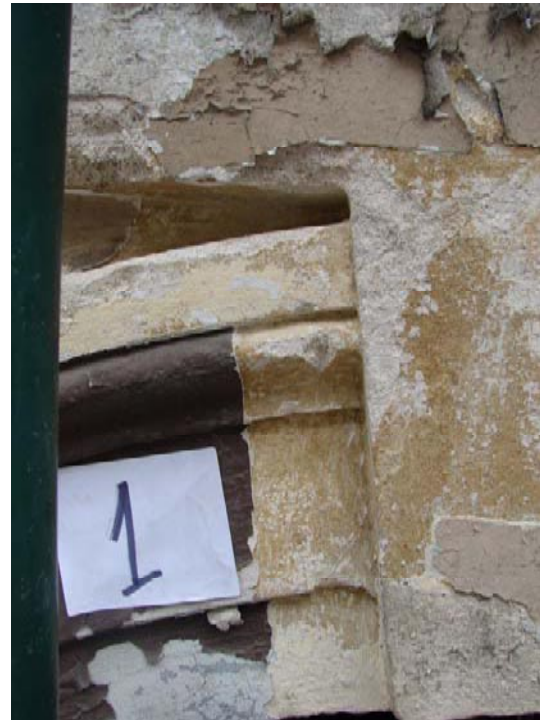
No. 01 Ambiente: fachada do anexo

**Elemento:** Moldura da janela  
**Posição:** distância: 27,80 m altura: 4,20 m  
**Tipo:**  exploratória  estratigráfica  
**Método:**  
 Mecânico:  abrasão  raspagem  ruptura  
 Químico:  thinner  álcool  pintoff  acetona  aguarrás  
 Térmico:  soprador

Camada	Tinta	Pantone	Tonalidade	Camada	Tinta	Pantone	Tonalidade
01	cal	468 U					
02	cal	131 U

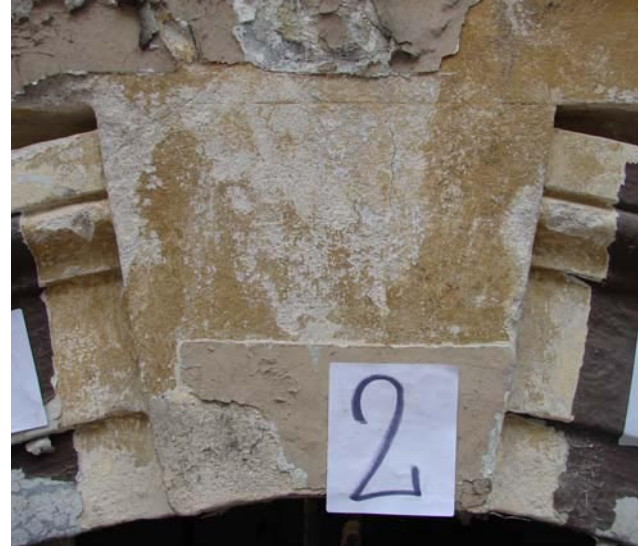
No. 02 Ambiente: fachada do anexo

**Elemento:** Ornatos ao redor da janela  
**Posição:** distância: 27,90 m altura: 4,20 m  
**Tipo:**  exploratória  estratigráfica  
**Método:**  
 Mecânico:  abrasão  raspagem  ruptura  
 Químico:  thinner  álcool  pintoff  acetona  aguarrás  
 Térmico:  soprador

Camada	Tinta	Pantone	Tonalidade
01	cal	131 U

**Observação:** Camada 01 correspondente a segunda repintura.

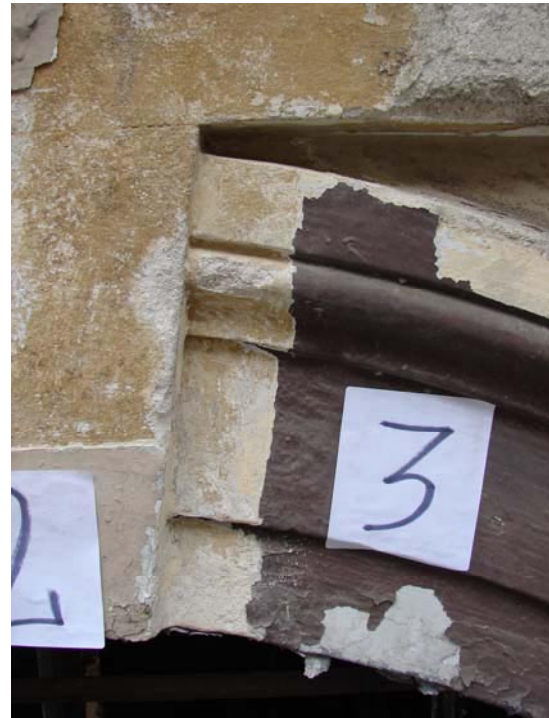
No. 03 Ambiente: fachada do anexo

**Elemento:** Ornatos ao redor da janela  
**Posição:** distância: 28,00 altura: 4,20 m  
**Tipo:**  exploratória  estratigráfica  
**Método:**  
 Mecânico:  abrasão  raspagem  ruptura  
 Químico:  thinner  álcool  pintoff  acetona  aguarrás  
 Térmico:  soprador

Camada	Tinta	Pantone	Tonalidade	Camada	Tinta	Pantone	Tonalidade
01	cal	468 U					
02	cal	131 U

**Observação:** Encontramos a primeira e segunda camada de repinturas

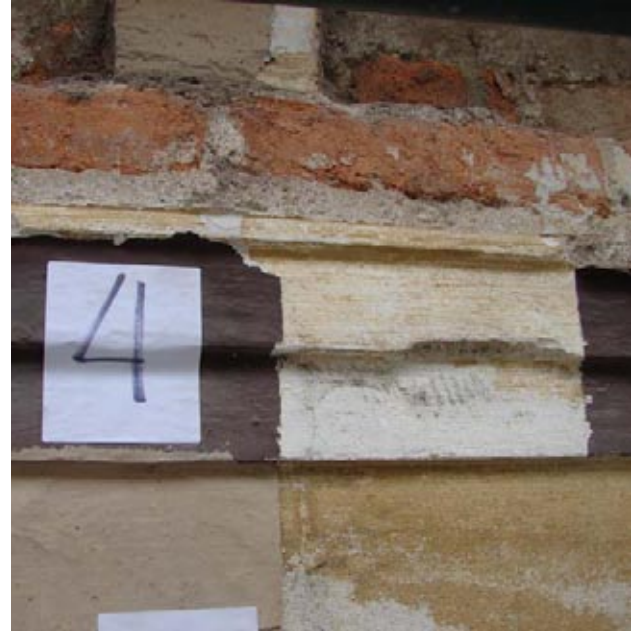
No. 04 Ambiente: fachada do anexo

**Elemento:** Moldura da platibanda

Camada	Tinta	Pantone	Tonalidade
01	cal	131 U

**Observação:** Encontramos somente a segunda camada de repintura com muito desgaste

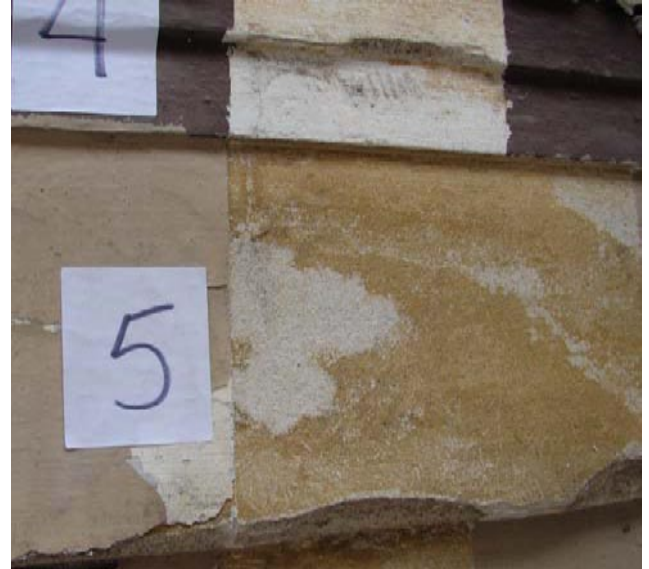
No. 05 Ambiente: fachada do anexo

**Elemento:** Parede - pano de fundo

Camada	Tinta	Pantone	Tonalidade
01	cal	131 U

**Observação:** Encontramos somente a segunda camada de repintura

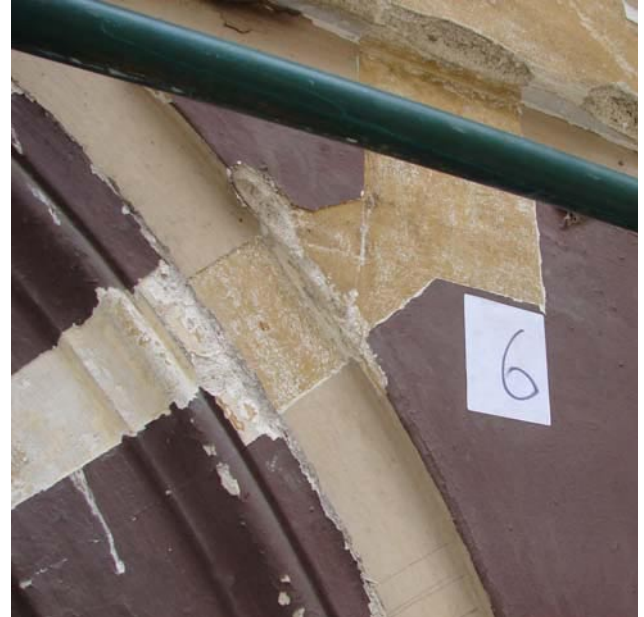
No. 06 Ambiente: fachada do anexo

**Elemento:** Parede – destaques arquitetônicos  
**Posição:** distância: 28,88 m altura: 4,06 m  
**Tipo:**  exploratória  estratigráfica  
**Método:**  
 Mecânico:  abrasão  raspagem  ruptura  
 Químico:  thinner  álcool  pintoff  acetona  aguarrás  
 Térmico:  soprador

Camada	Tinta	Pantone	Tonalidade
01	cal	131 U

**Observação:** Encontramos somente a segunda camada de repintura

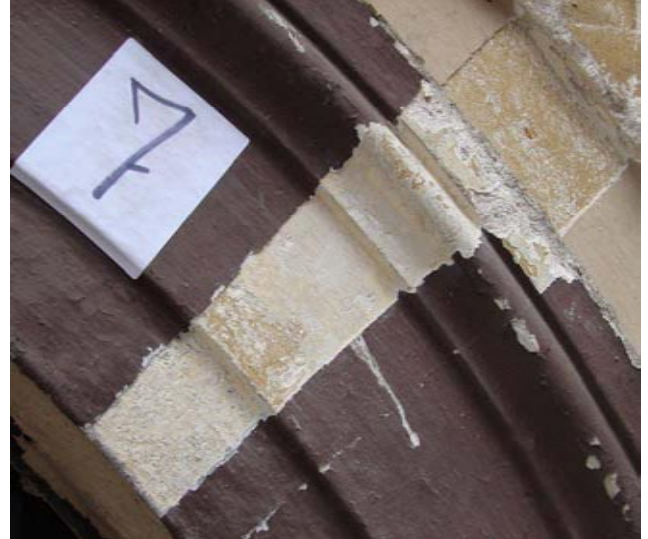
No. 07 Ambiente: fachada do anexo

**Elemento:** Ornatos ao redor da janela  
**Posição:** distância: 28,70 m altura: 3,94 m  
**Tipo:**  exploratória  estratigráfica  
**Método:**  
 Mecânico:  abrasão  raspagem  ruptura  
 Químico:  thinner  álcool  pintoff  acetona  aguarrás  
 Térmico:  soprador

Camada	Tinta	Pantone	Tonalidade	Camada	Tinta	Pantone	Tonalidade
01	cal	131 U					
02	cal	482 C

**Observação:** Encontramos a segunda e terceira camadas de repinturas

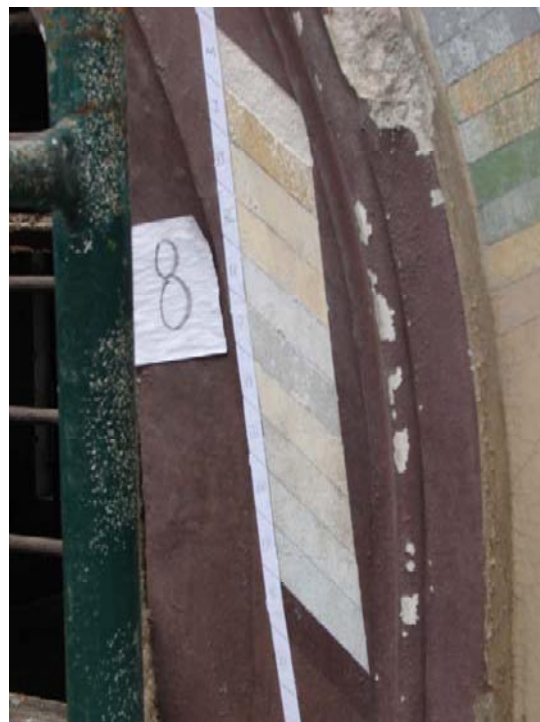
No. 08 Ambiente: fachada do anexo

**Elemento:** Moldura da janela  
**Posição:** distância: 28,96 m altura: 3,40 m  
**Tipo:**  exploratória  estratigráfica  
**Método:**  
 Mecânico:  abrasão  raspagem  ruptura  
 Químico:  thinner  álcool  pintoff  acetona  aguarrás  
 Térmico:  soprador

Camada	Tinta	Pantone	Tonalidade	Camada	Tinta	Pantone	Tonalidade
01	cal	131 U		08	látex	649 U	
02	cal	9223 U		09	látex	538 U	
03	cal	9201 U		10	látex	483 U	
04	cal	656 U		11	látex	4975 U	
05	látex	429 C					
06	látex	9223 C					
07	látex	Cool Gray 3C

**Observação:** Nesta prospecção não encontramos a primeira camada de pintura, encontramos da segunda camada em diante.

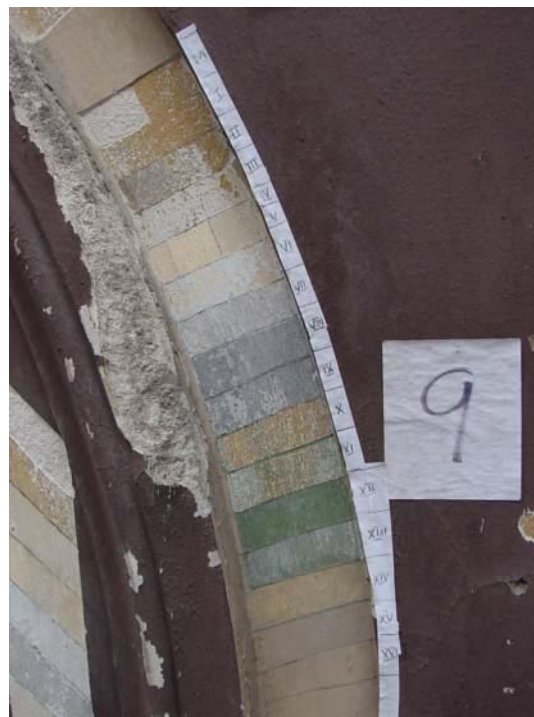
No. 09 Ambiente: fachada do anexo

**Elemento:** Parede – pano de fundo  
**Posição:** distância: 29,15 m altura: 3,67 m  
**Tipo:**  exploratória  estratigráfica  
**Método:**  
 Mecânico:  abrasão  raspagem  ruptura  
 Químico:  thinner  álcool  pintoff  acetona  aguarrás  
 Térmico:  soprador

Camada	Tinta	Pantone	Tonalidade	Camada	Tinta	Pantone	Tonalidade
01	cal	Y 030		09	látex	Cool Gray 3C	
02	cal	Warm Gray 5U		10	látex	1345 U	
03	cal	9223 U		11	látex	5455 U	
04	cal	4755 U		12	látex	5773 C	
05	cal	9201 U		13	látex	Warm Gray 1U	
06	látex	656 U		14	látex	156 C	
07	látex	429 C		15	látex	482 U	
08	látex	429 U		16	látex	9203 U

**Observação:** não encontramos a primeira camada de pintura, a prospecção partiu da segunda camada de repintura.

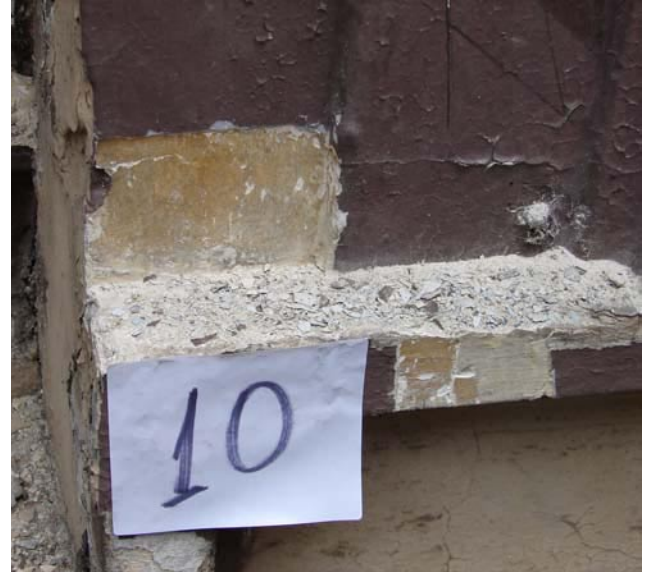
No. 10 Ambiente: fachada do anexo

**Elemento:** Destaques arquitetônicos  
**Posição:** distância: 28,78 m altura: 3,29 m  
**Tipo:**  exploratória  estratigráfica  
**Método:**  
 Mecânico:  abrasão  raspagem  ruptura  
 Químico:  thinner  álcool  pintoff  acetona  aguarrás  
 Térmico:  soprador

Camada	Tinta	Pantone	Tonalidade	Camada	Tinta	Pantone	Tonalidade
01	cal	131 U

**Observação:** Corresponde a segunda camada de repintura.

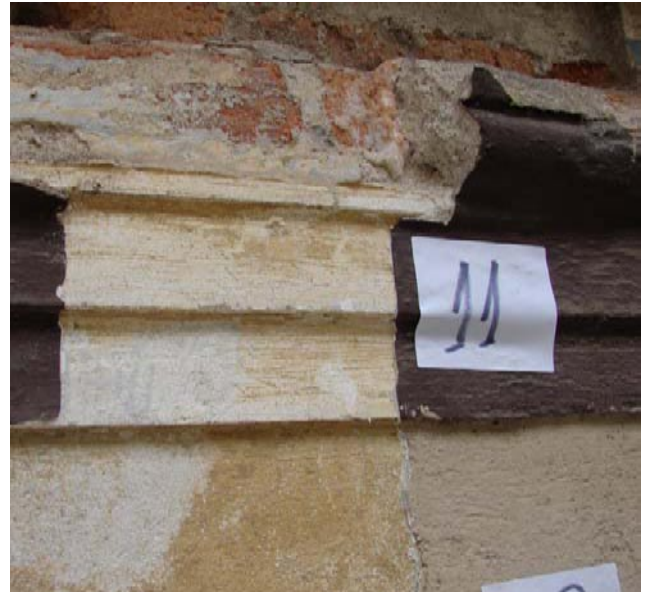
No. 11 Ambiente: fachada do anexo

**Elemento:** Moldura da platibanda

Camada	Tinta	Pantone	Tonalidade
01	cal	131 U

**Observação:** Corresponde a segunda camada de repintura, com muito desgaste na camada pictórica.

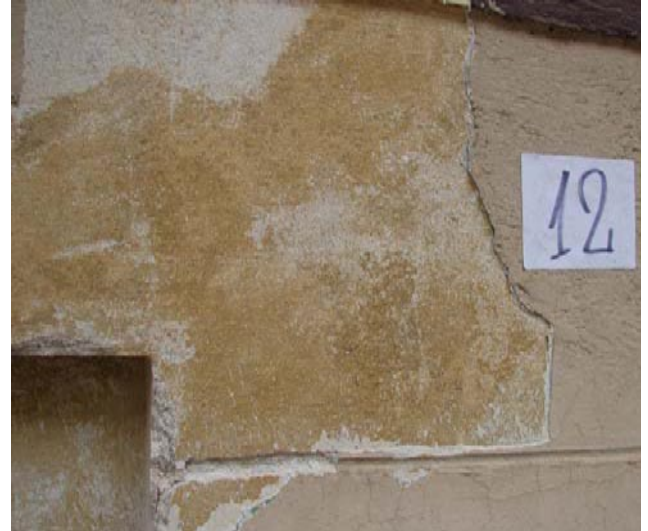
No. 12 Ambiente: fachada do anexo

**Elemento:** Parede – pano de fundo

Camada	Tinta	Pantone	Tonalidade	Camada	Tinta	Pantone	Tonalidade
01	cal	131 U

**Observação:** Esta cor corresponde a segunda camada de repintura.

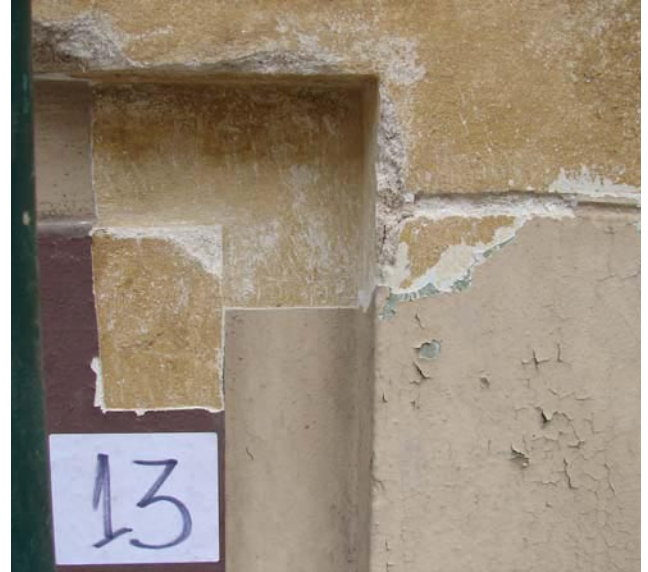
No. 13 Ambiente: fachada do anexo

**Elemento:** Parede – pano de fundo e destaque arquitetônico  
**Posição:** distância: 29,46 m altura: 4,24 m  
**Tipo:**  exploratória  estratigráfica  
**Método:**  
 Mecânico:  abrasão  raspagem  ruptura  
 Químico:  thinner  álcool  pintoff  acetona  aguarrás  
 Térmico:  soprador

Camada	Tinta	Pantone	Tonalidade	Camada	Tinta	Pantone	Tonalidade
01	cal	131 U

**Observação:** Esta cor corresponde a segunda camada de repintura.

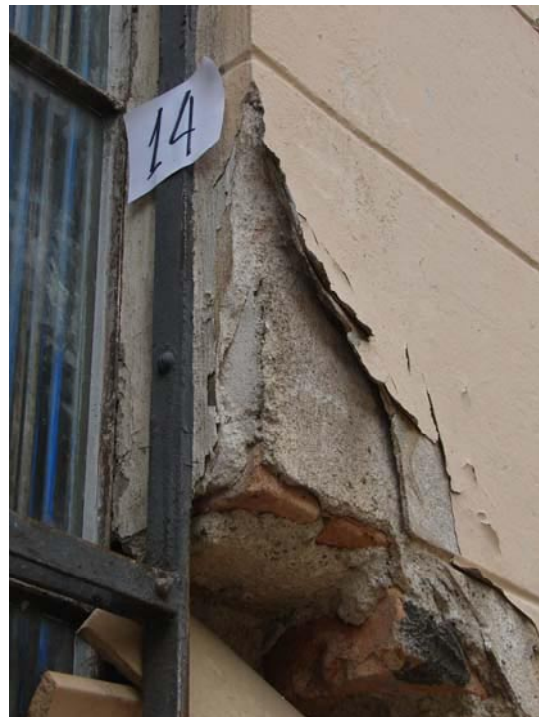
No. 14      Ambiente: fachada do anexo

- Elemento:** Parede – pano de fundo  
**Posição:** distância: 2,95 m      altura: 2,10 m  
**Tipo:**  exploratória       estratigráfica  
**Método:**  
 Mecânico:     abrasão       raspagem       ruptura  
 Químico:       thinner       álcool       pintoff       acetona       aguarrás  
 Térmico:       soprador

**Observação:** Argamassa nova aplicada sobre o reboco antigo que não apresentava pigmentação.

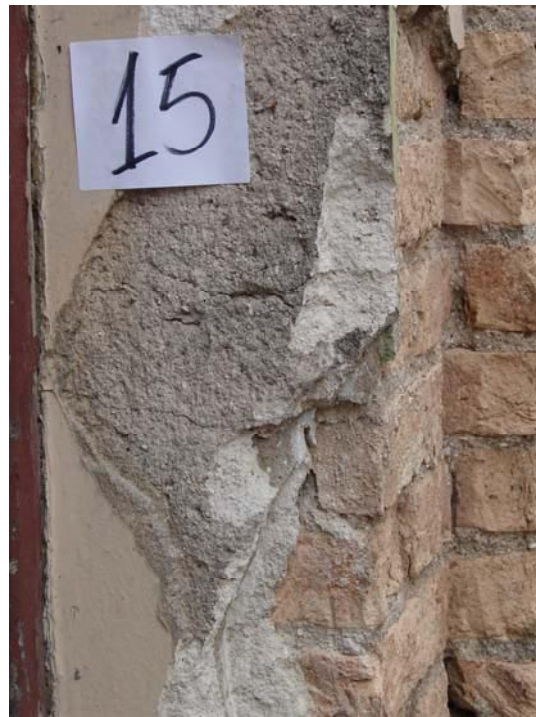
No. 15 Ambiente: fachada do anexo

**Elemento:** Parede – pano de fundo  
**Posição:** distância: 10,13 m altura: 0,80 m  
**Tipo:**  exploratória  estratigráfica  
**Método:**  
 Mecânico:  abrasão  raspagem  ruptura  
 Químico:  thinner  álcool  pintoff  acetona  aguarrás  
 Térmico:  soprador

Camada	Tinta	Pantone	Tonalidade	Camada	Tinta	Pantone	Tonalidade
01	látex	429 C

**Observação:** Argamassa nova com cimento aplicada sobre o reboco antigo que apresenta camada pictórica.

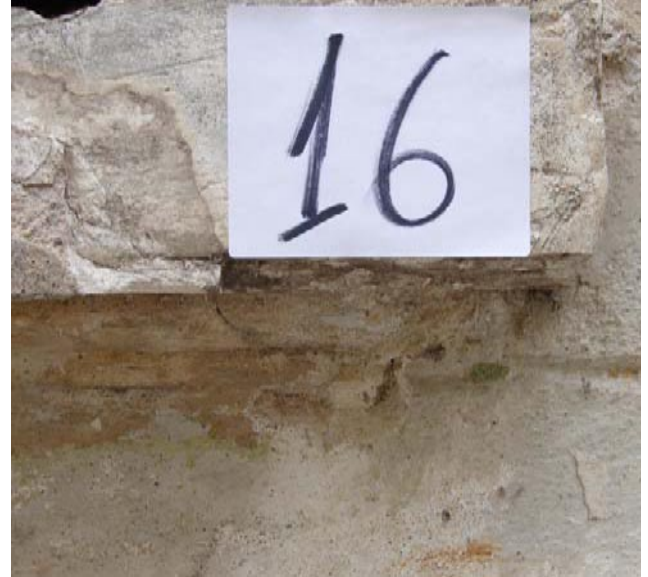
No. 16 Ambiente: fachada do anexo

Camada	Tinta	Pantone	Tonalidade	Camada	Tinta	Pantone	Tonalidade
01	cal	468 U

**Observação:** Nos frisos da pingadeira encontramos a primeira camada de repintura. No peitoril encontramos argamassa nova.

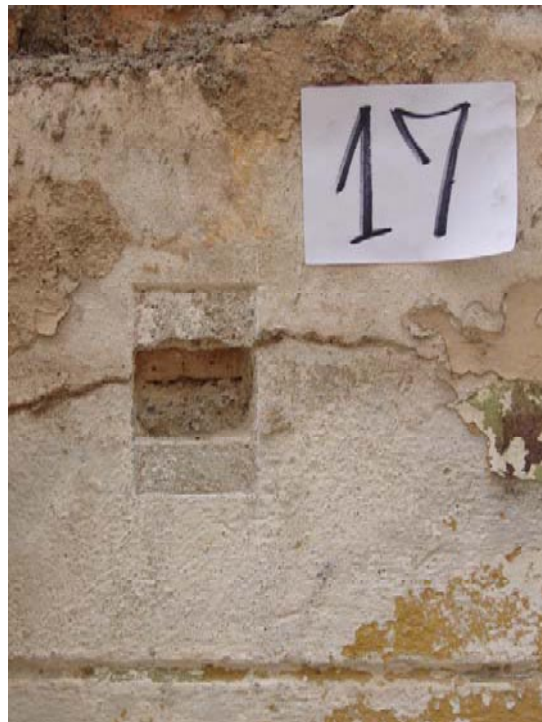
No. 17 Ambiente: fachada do anexo

- Elemento:** Pano de fundo  
**Posição:** distância: 17,58 m altura: 1,38 m  
**Tipo:**  exploratória  estratigráfica  
**Método:**  
 Mecânico:  abrasão  raspagem  ruptura  
 Químico:  thinner  álcool  pintoff  acetona  aguarrás  
 Térmico:  soprador

**Observação:** Prospecção estrutural: observamos na parte de baixo da rachadura, reboco novo, não original, composto por chapisco de cimento. Na parte acima da rachadura, observamos a argamassa é fina sobre o reboco antigo sem pigmentação, que também não original. A massa original não possui chapisco, somente massa de cal.

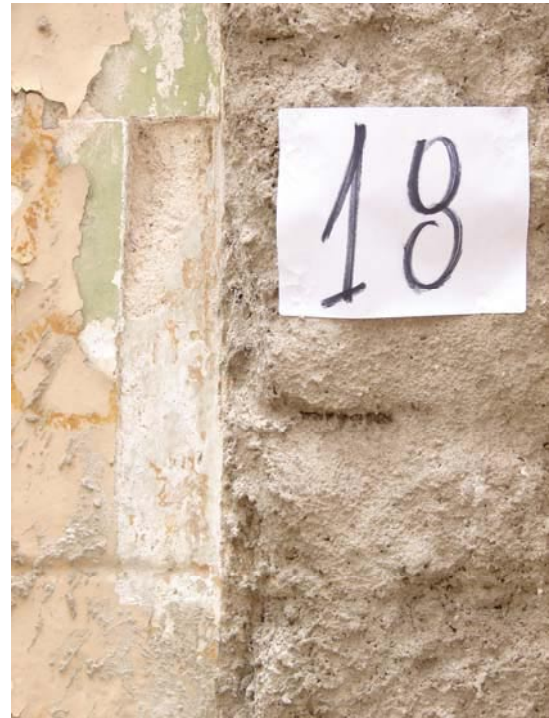
No. 18 Ambiente: fachada do anexo

**Observação:** Prospecção estrutural: massa fina sobre reboco antigo sem pigmentação. Não observamos remendos com cimento.

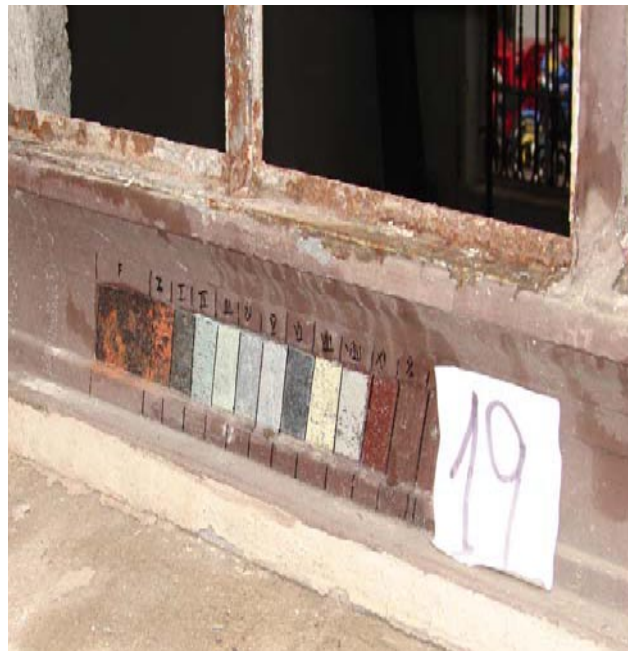
No. 19 Ambiente: fachada do anexo

**Elemento:** Bandeira da esquadria metálica

**Quantidade de camadas encontradas:** pintura aplicada sobre camada de zarcão

Camada	Tinta	Pantone	Tonalidade	Camada	Tinta	Pantone	Tonalidade
01	óleo	425 U		08	óleo	Cool Gray 4U	
02	óleo	5645 U		09	óleo	490 U	
03	óleo	5807U		10	óleo	483 U	
04	óleo	430 U					
05	óleo	428 U					
06	óleo	Black 2 C 2X					
07	óleo	1205 U

**Observação:** Todas as camadas de repinturas encontradas.

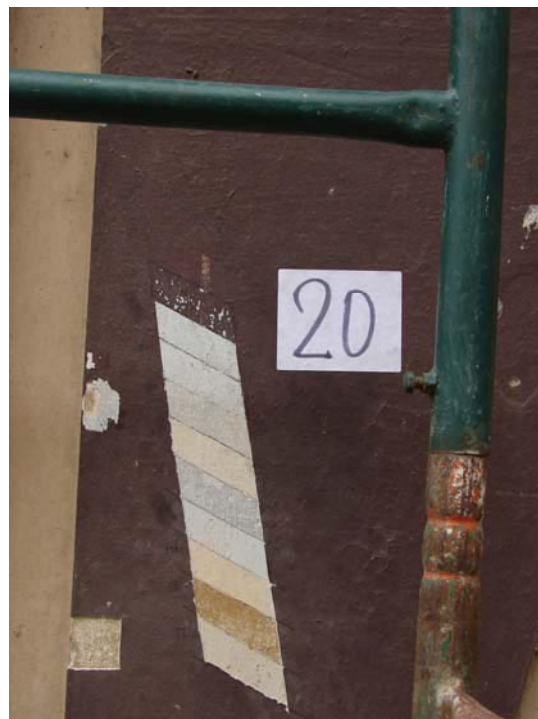
No. 20

**Elemento:** Parede – destaque arquitetônico  
**Posição:** distância: 30,23 m altura: 3,73 m  
**Tipo:**  exploratória  estratigráfica  
**Método:**  
 Mecânico:  abrasão  raspagem  ruptura  
 Químico:  thinner  álcool  pintoff  acetona  aguarrás  
 Térmico:  soprador

Camada	Tinta	Pantone	Tonalidade	Camada	Tinta	Pantone	Tonalidade
01	cal	131 U		08	látex	Cool Gray 3C	
02	cal	9223 U		09	látex	538 U	
03	cal	4755 U		10	látex	660 C	
04	cal	9201 U		11	látex	483 U	
05	cal	656 U		12	látex	4975 U	
06	látex	429 C		13	látex	4975 U	
07	látex	9223 C

**Observação:** Todas as tonalidades encontradas, na décima camada verificamos o tom porém não conseguimos remove-la devido a fragilidade da camada.

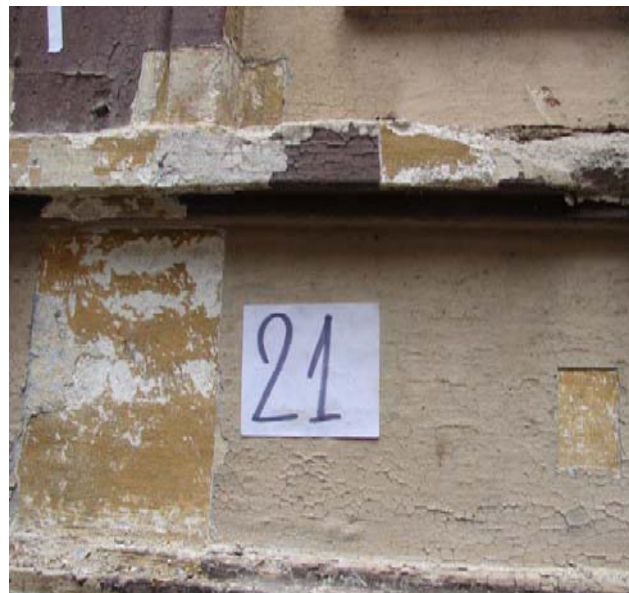
Foto:

**Elemento:** Parede - pano de fundo

**Posição:** distância: 28,95 m

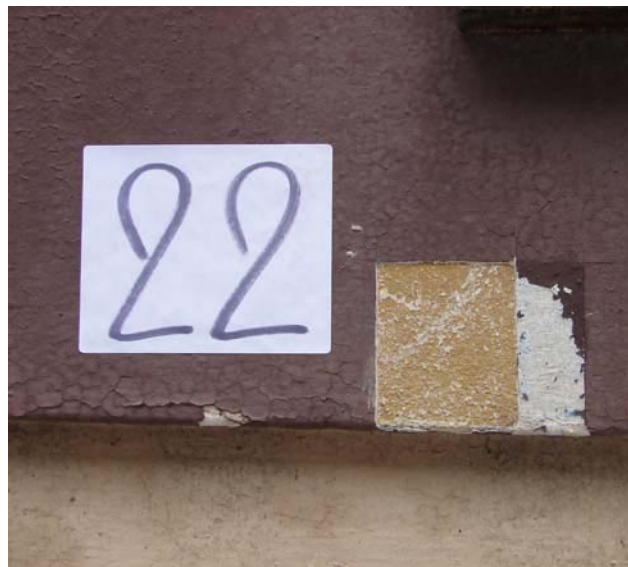
Foto:

**Elemento:** Parede – destaque arquitetônico  
**Posição:** distância: 29,45 m altura: 3,39 m  
**Tipo:**  exploratória  estratigráfica  
**Método:**  
 Mecânico:  abrasão  raspagem  ruptura  
 Químico:  thinner  álcool  pintoff  acetona  aguarrás  
 Térmico:  soprador

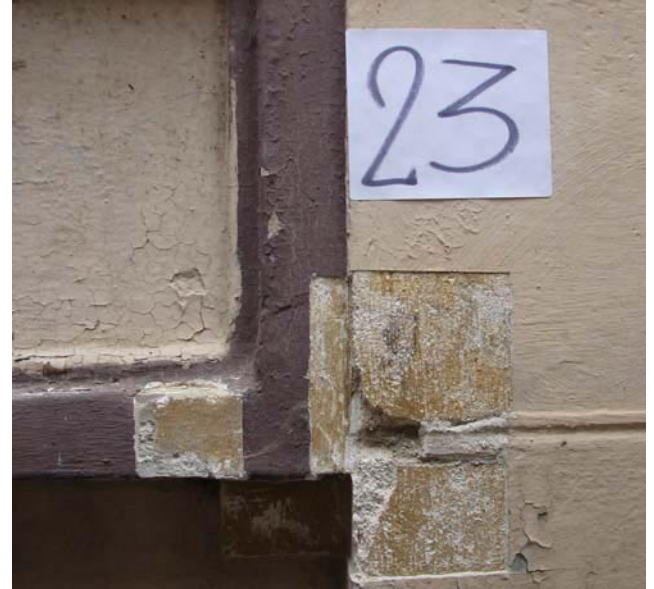
Foto:

**Elemento:** Parede- pano de fundo e destaque arquitetônico  
**Posição:** distância: 29,60 m altura: 2,98 m  
**Tipo:**  exploratória  estratigráfica  
**Método:**  
 Mecânico:  abrasão  raspagem  ruptura  
 Químico:  thinner  álcool  pintoff  acetona  aguarrás  
 Térmico:  soprador

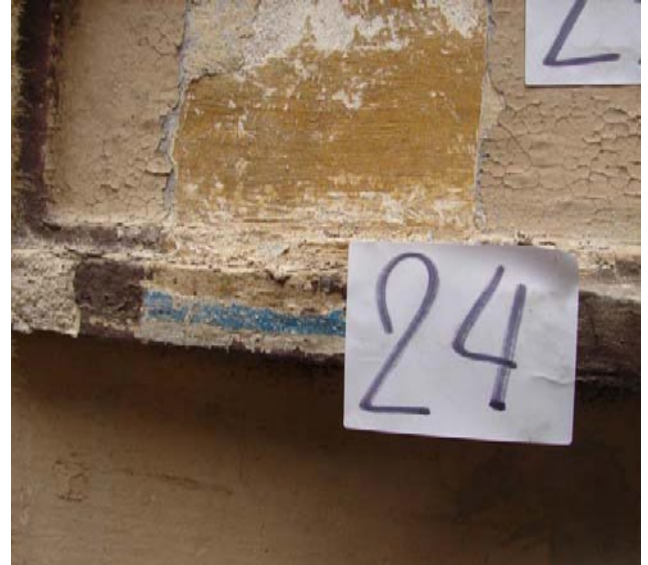
Foto:

**Elemento:** Parede- destaque arquitetônico  
**Posição:** distância: 28,95 m altura: 2,98 m  
**Tipo:**  exploratória  estratigráfica  
**Método:**  
 Mecânico:  abrasão  raspagem  ruptura  
 Químico:  thinner  álcool  pintoff  acetona  aguarrás  
 Térmico:  soprador

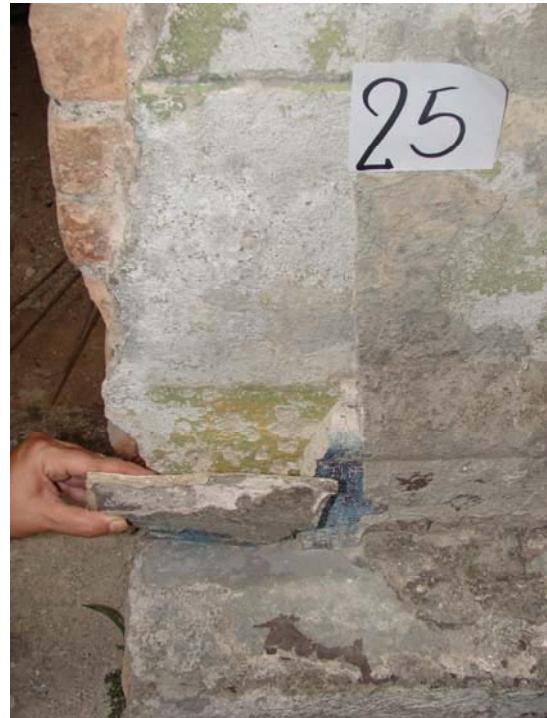
**Foto:**

**Elemento:** Ornato - friso do embasamento  
**Posição:** distância: 32,12 m altura: 0,40 m  
**Tipo:**  exploratória  estratigráfica  
**Método:**  
 Mecânico:  abrasão  raspagem  ruptura  
 Químico:  thinner  álcool  pintoff  acetona  aguarrás  
 Térmico:  soprador

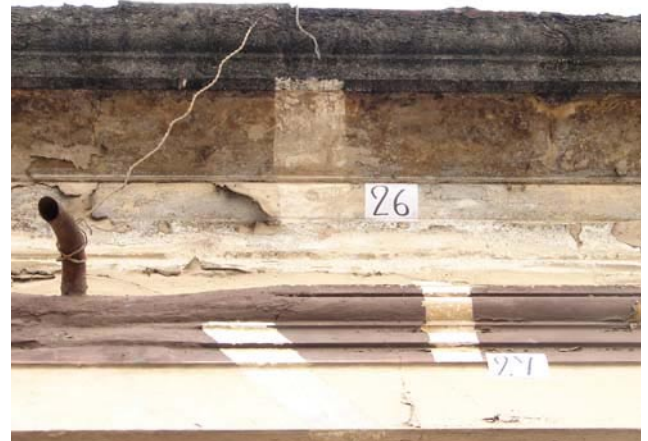
**Foto:**

- Elemento:** Beiral  
**Posição:** distância: 4,75 m      altura: 5,79 m  
**Tipo:**  exploratória       estratigráfica  
**Método:**  
 Mecânico:     abrasão       raspagem       ruptura  
 Químico:       thinner       álcool       pintoff       acetona       aguarrás  
 Térmico:       soprador

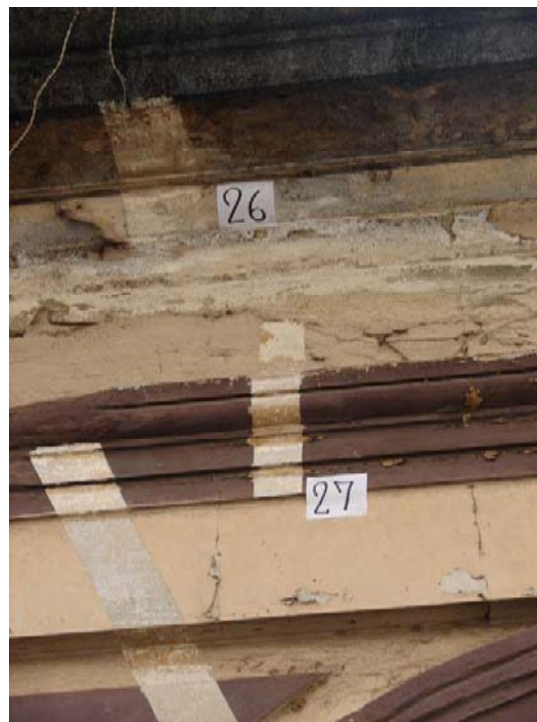
**Foto:**

**Elemento:** Platibanda – relevo piso marrom  
**Posição:** distância: 4,96 m altura: 5,26 m  
**Tipo:**  exploratória  estratigráfica  
**Método:**  
 Mecânico:  abrasão  raspagem  ruptura  
 Químico:  thinner  álcool  pintoff  acetona  aguarrás  
 Térmico:  soprador

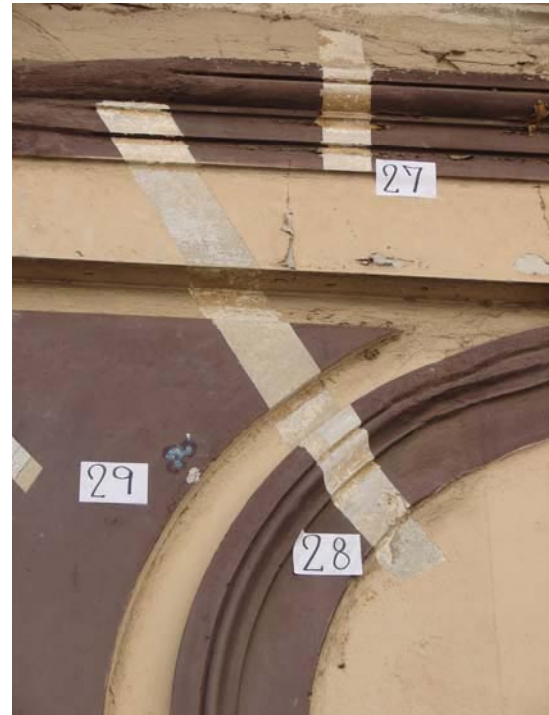
**Foto:**

- Elemento:** Parede e destaques  
**Posição:** distância: 4,60 m altura: 4,50 m  
**Tipo:**  exploratória  estratigráfica  
**Método:**  
 Mecânico:  abrasão  raspagem  ruptura  
 Químico:  thinner  álcool  pintoff  acetona  aguarrás  
 Térmico:  soprador

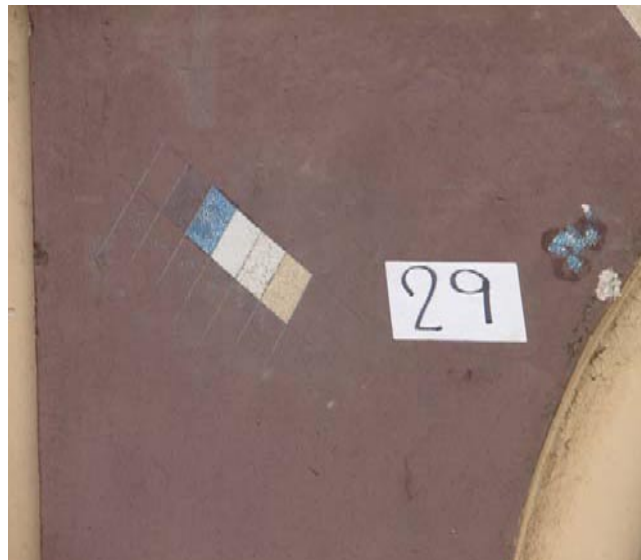
Foto:

**Elemento:** Destaque arquitetônico

**Posição:** distância: 4,45 m

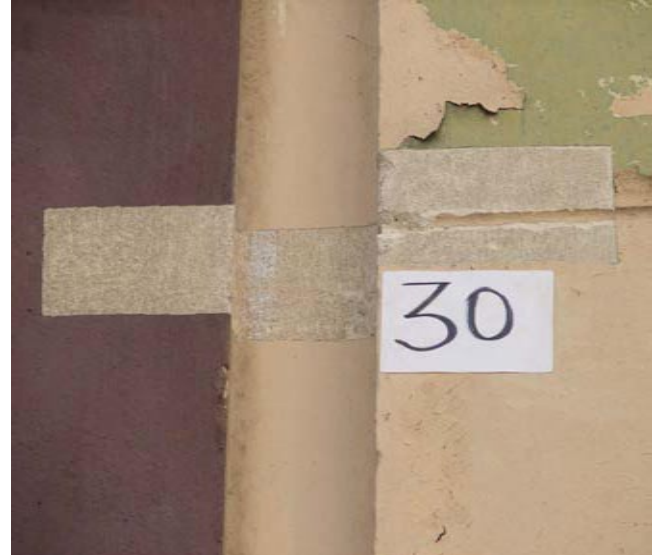
**Foto:**

**Elemento:** Parede - Pilar, pano de fundo e destaque  
**Posição:** distância: 3,50 m      altura: 4,48 m  
**Tipo:**  exploratória       estratigráfica  
**Método:**  
 Mecânico:       abrasão       raspagem       ruptura  
 Químico:       thinner       álcool       pintoff       acetona       aguarrás  
 Térmico:       soprador

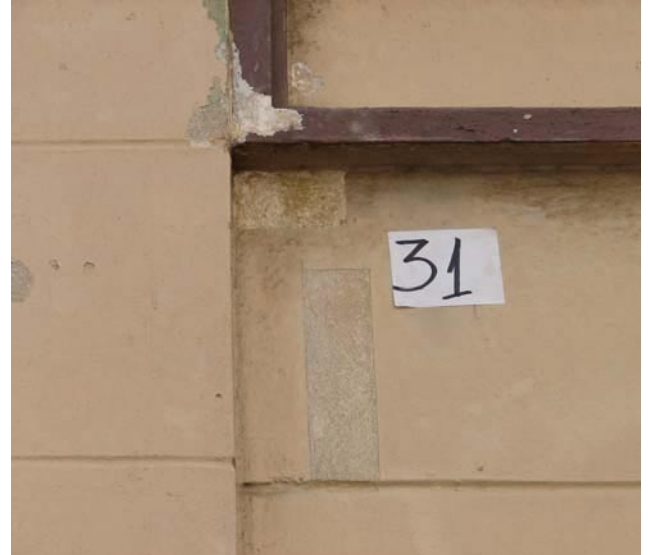
Foto:

**Elemento:** Parede – pano de fundo

**Posição:** distância: 4,25 m

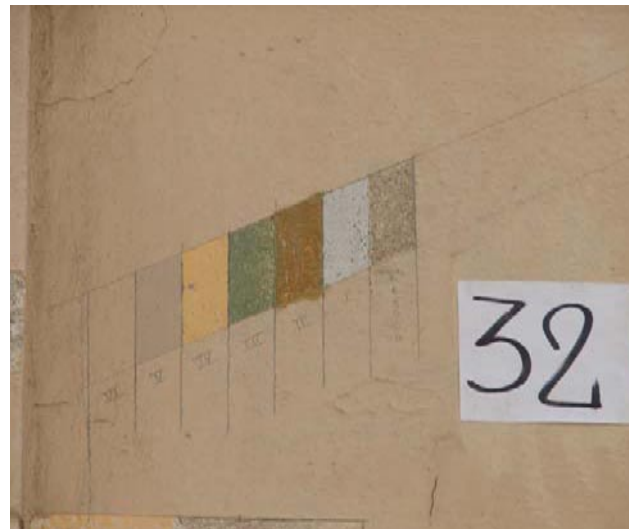
Foto:

**Elemento:** Pano de fundo  
**Posição:** distância: 4,25 m altura: 2,66 m  
**Tipo:**  exploratória  estratigráfica  
**Método:**  
 Mecânico:  abrasão  raspagem  ruptura  
 Químico:  thinner  álcool  pintoff  acetona  aguarrás  
 Térmico:  soprador

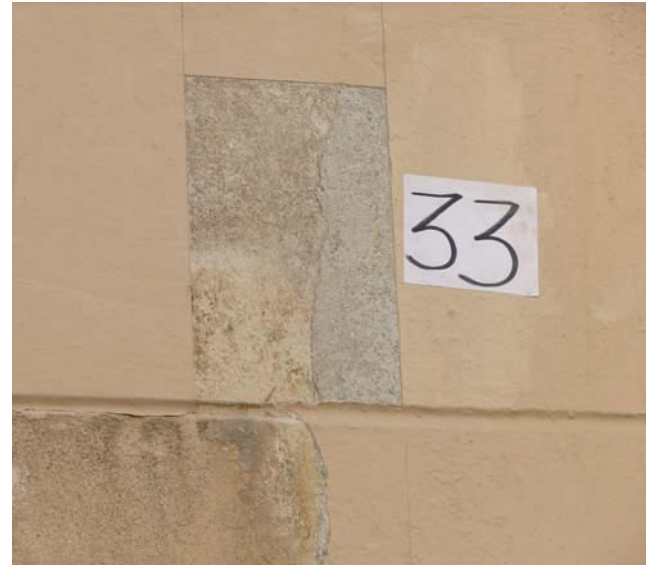
Foto:

**Elemento:** Pano de fundo  
**Posição:** distância: 4,82 m altura: 2,52 m  
**Tipo:**  exploratória  estratigráfica  
**Método:**  
 Mecânico:  abrasão  raspagem  ruptura  
 Químico:  thinner  álcool  pintoff  acetona  aguarrás  
 Térmico:  soprador

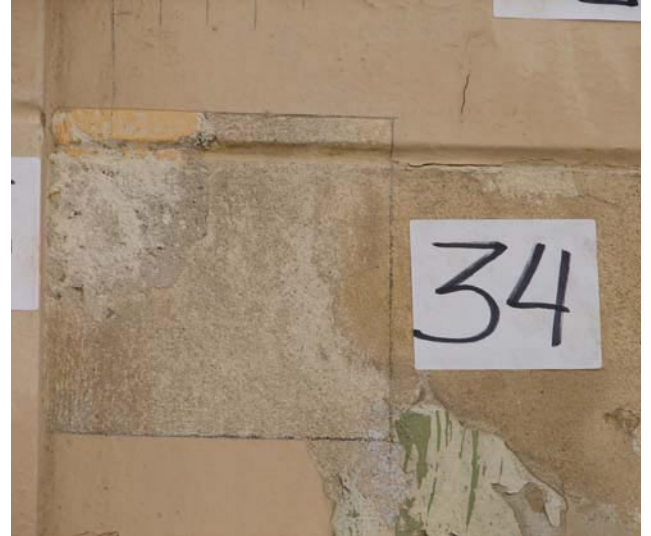
Foto:

**Elemento:** Pano de fundo  
**Posição:** distância: 4,25 m altura: 2,38 m  
**Tipo:**  exploratória  estratigráfica  
**Método:**  
 Mecânico:  abrasão  raspagem  ruptura  
 Químico:  thinner  álcool  pintoff  acetona  aguarrás  
 Térmico:  soprador

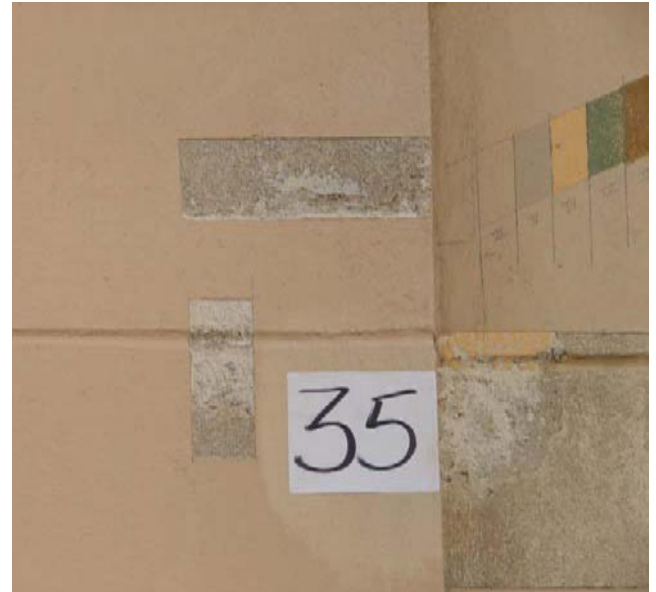
Foto:

**Elemento:** Pano de fundo  
**Posição:** distância: 4,10 m altura: 2,46 m  
**Tipo:**  exploratória  estratigráfica  
**Método:**  
 Mecânico:  abrasão  raspagem  ruptura  
 Químico:  thinner  álcool  pintoff  acetona  aguarrás  
 Térmico:  soprador

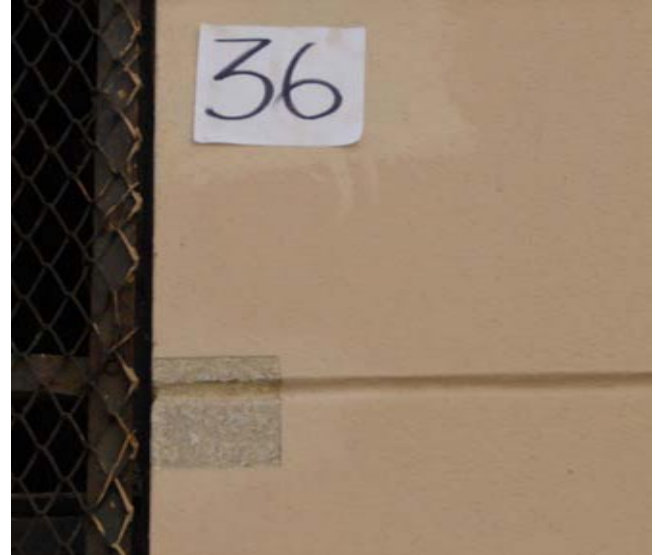
Foto:

**Elemento:** Pano de fundo  
**Posição:** distância: 2,90 m altura: 2,50 m  
**Tipo:**  exploratória  estratigráfica  
**Método:**  
 Mecânico:  abrasão  raspagem  ruptura  
 Químico:  thinner  álcool  pintoff  acetona  aguarrás  
 Térmico:  soprador

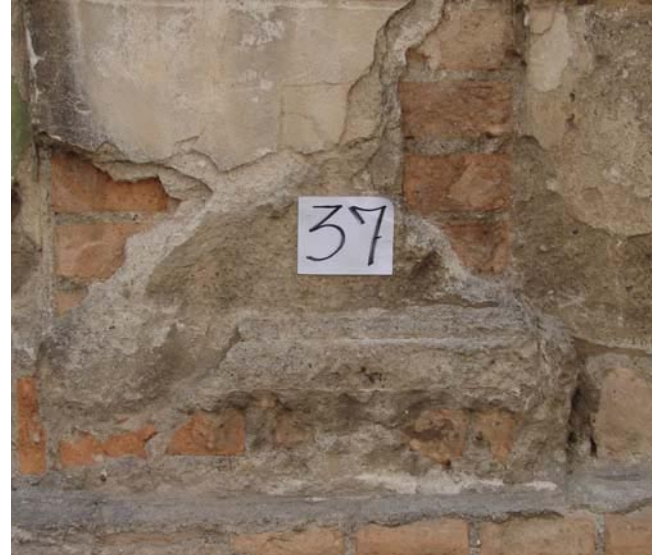
Foto:

**Elemento:** Friso do embasamento

**Posição:** distância: 3,70 m

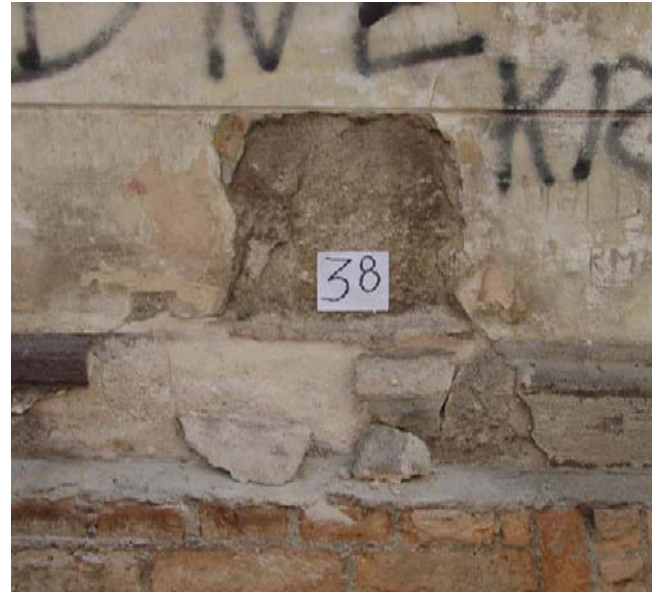
Foto:

**Elemento:** Friso embasamento  
**Posição:** distância: 1,10 m altura: 1,05 m  
**Tipo:**  exploratória  estratigráfica  
**Método:**  
 Mecânico:  abrasão  raspagem  ruptura  
 Químico:  thinner  álcool  pintoff  acetona  aguarrás  
 Térmico:  soprador

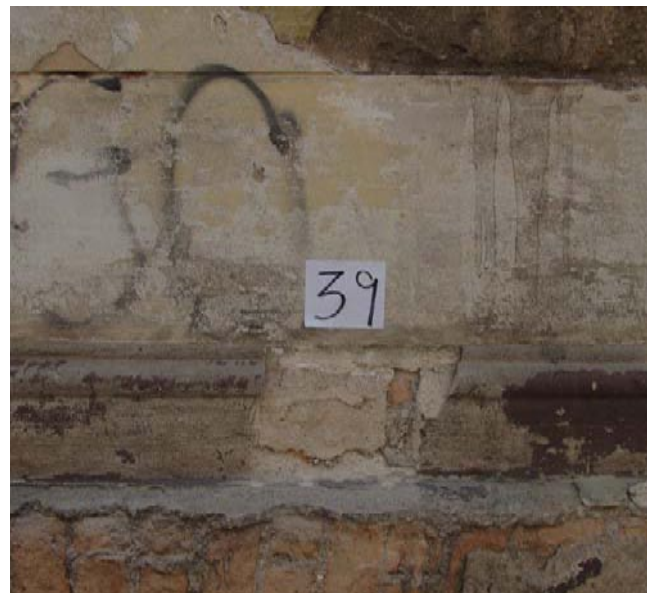
Foto:

**Elemento:** Friso embasamento  
**Posição:** distância: 2,50 m altura: 1,05 m  
**Tipo:**  exploratória  estratigráfica  
**Método:**  
 Mecânico:  abrasão  raspagem  ruptura  
 Químico:  thinner  álcool  pintoff  acetona  aguarrás  
 Térmico:  soprador

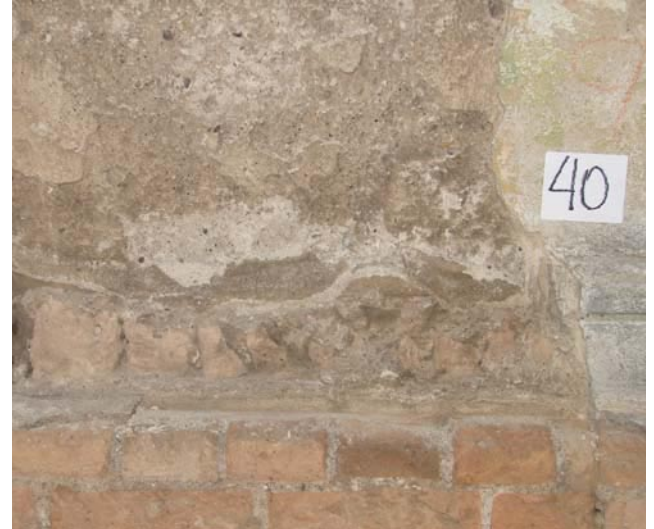
Foto:

**Elemento:** Friso do embasamento

**Posição:** distância: 5,00 m

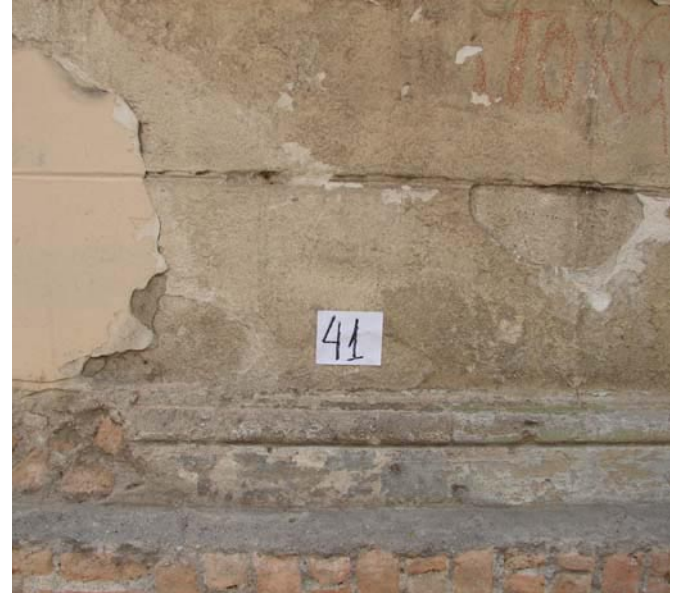
Foto:

**Elemento:** Friso embasamento  
**Posição:** distância: 4,06 m      altura: 1,05 m  
**Tipo:**  exploratória       estratigráfica  
**Método:**  
 Mecânico:     abrasão       raspagem       ruptura  
 Químico:       thinner       álcool       pintoff       acetona       aguarrás  
 Térmico:       soprador

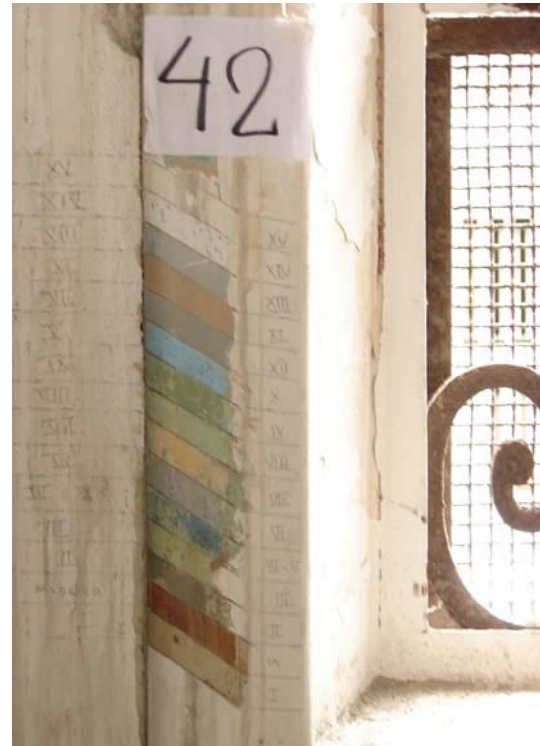
**Foto:**

**Elemento:** Moldura da janela  
**Posição:** distância: 0,786 m altura: 1,24 m  
**Tipo:**  exploratória  estratigráfica  
**Método:**  
 Mecânico:  abrasão  raspagem  ruptura  
 Químico:  thinner  álcool  pintoff  acetona  aguarrás  
 Térmico:  soprador

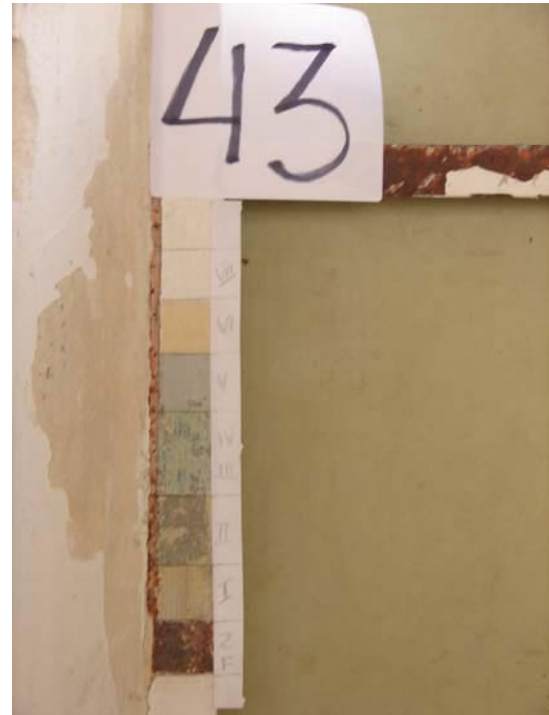
Foto:

**Elemento:** Esquadria interna

**Posição:** distância: 0,94 m

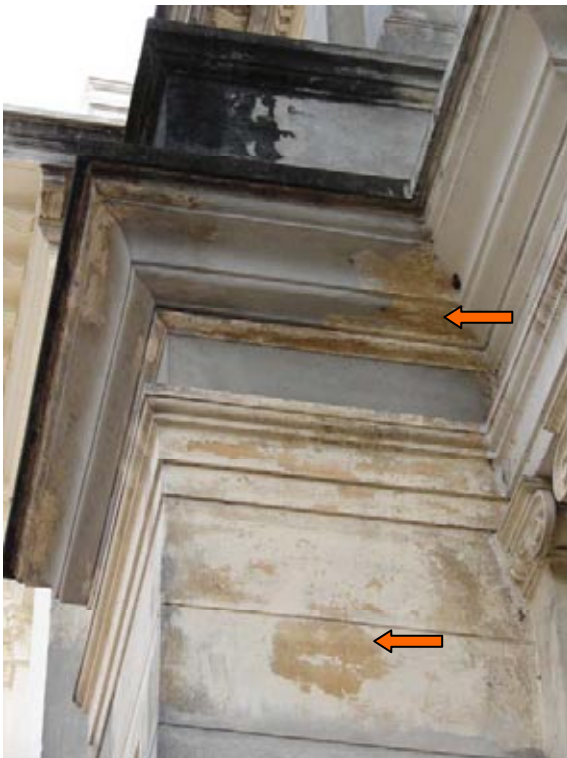
Observando o Edifício Casa Ramos de Azevedo ao lado, notamos pela repetição dos tons cromáticos que a pintura foi aplicada nos dois edifícios, identificamos a aplicação da segunda camada de repintura um tom amarelo forte e outro tom cromático referente à décima camada de repintura também de tonalidade amarela. Conforme fotos abaixo:

Cor da segunda camada de repintura de tom amarelo forte.

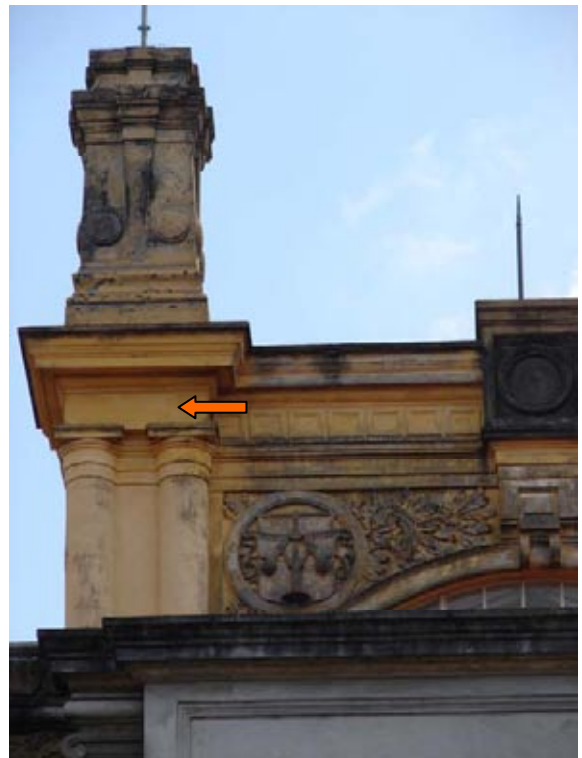
Cor da décima camada de repintura também um tom amarelo.

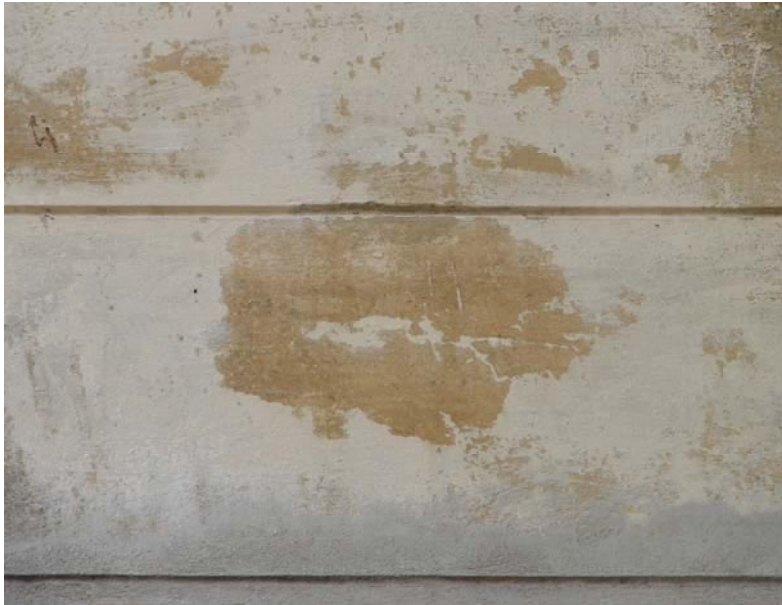
Observe a impregnação da segunda camada de pintura na argamassa.

Devido à ação do tempo e a falta de manutenção do edifício fragilizando e desgastando a camada pictórica encontramos mais dezesseis camadas de repinturas no pano de fundo e onze camadas de repintura nos destaques arquitetônicos.

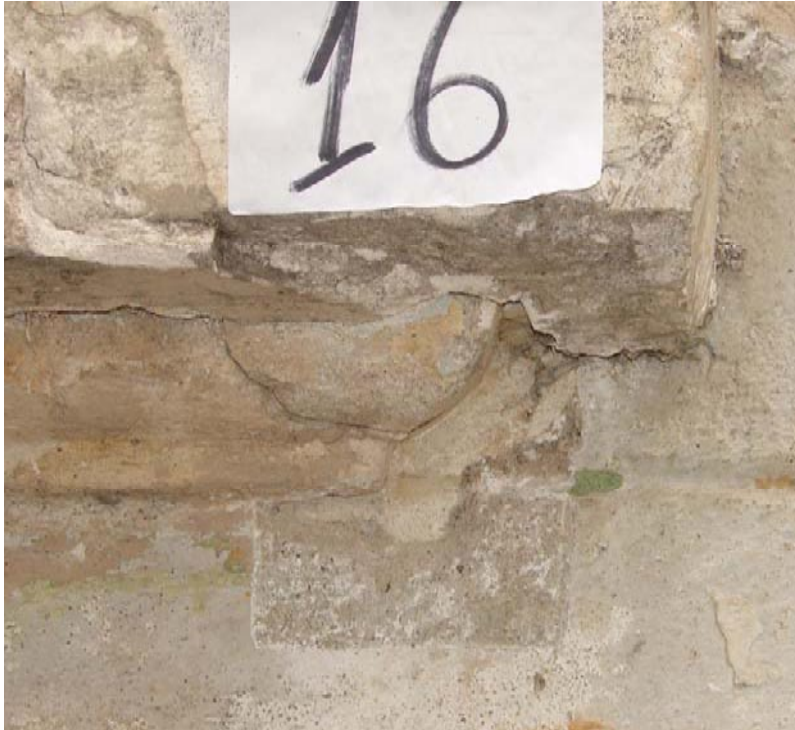
Verificamos em escavações atuais devido às obras, que o nível do piso original foi modificado atualmente esta mais elevado em relação ao original, o que nos leva a acreditar que o surgimento dos frisos e o embasamento foram modificados devido esta alteração. Conforme fotos a seguir:

Observamos uma argamassa de cimento mais recente e um contorno que indica que o traçado do friso da pingadeira foi alterado.

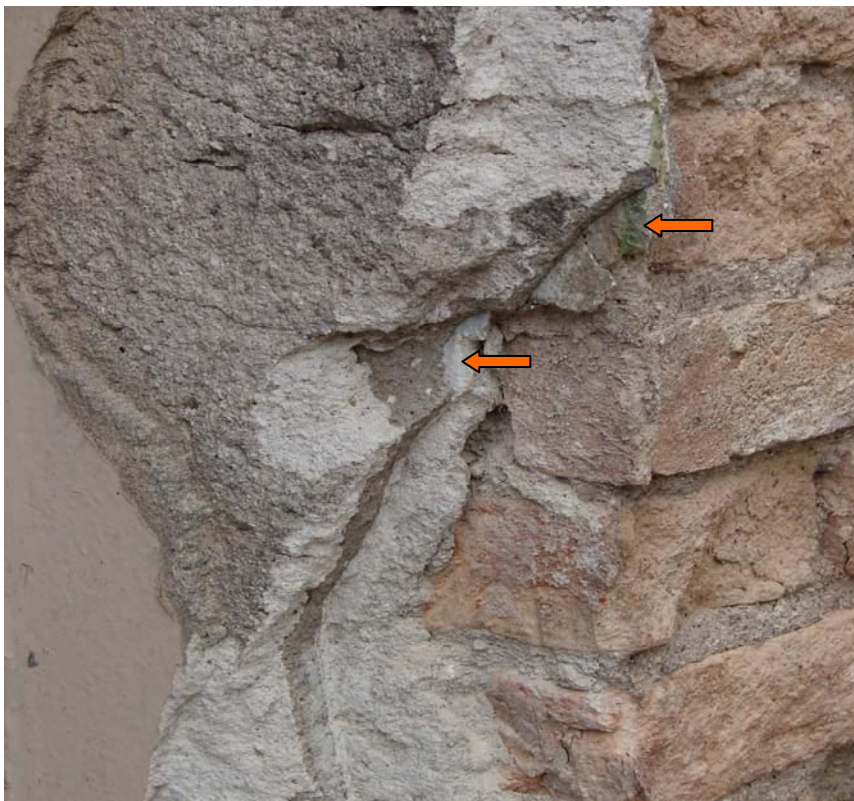
Nota-se a aplicação de argamassa de cimento sobre a argamassa de cal mais antiga que apresenta camada pictórica.
