# OBRAS DE RESTAURO E CONSERVAÇÃO DO ED. RAMOS DE AZEVEDO E ANEXO.

- RELATÓRIO DE PROSPECÇÃO –  
(ED. ANEXO)

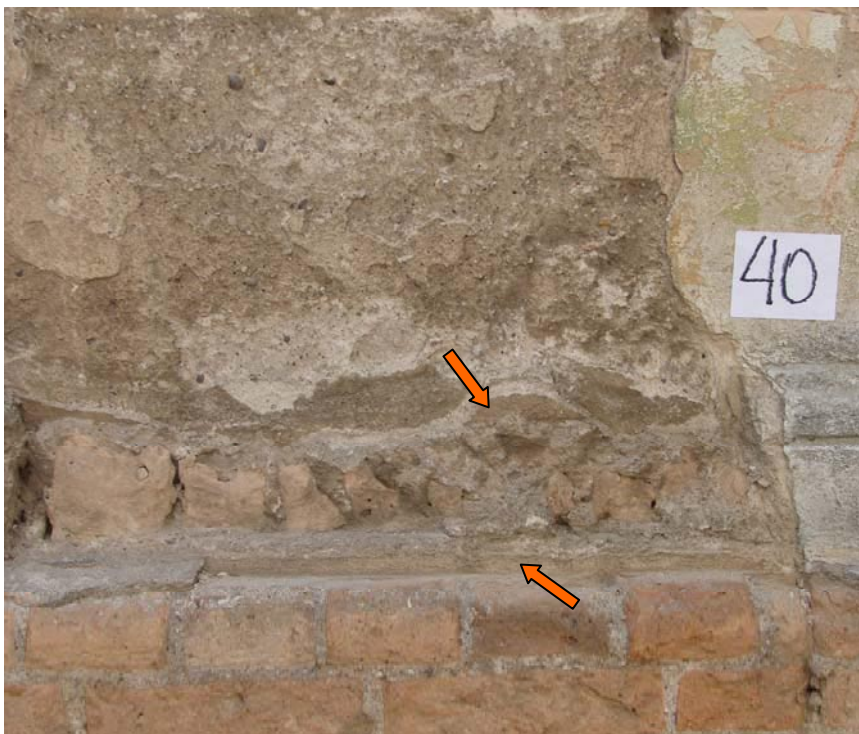
Observe nos pontos marcados, argamassa com camada pictórica em nível mais baixo que o friso do lado direito e enchimento de tijolos para a confecção dos frisos, portanto concluímos que este friso é posterior.

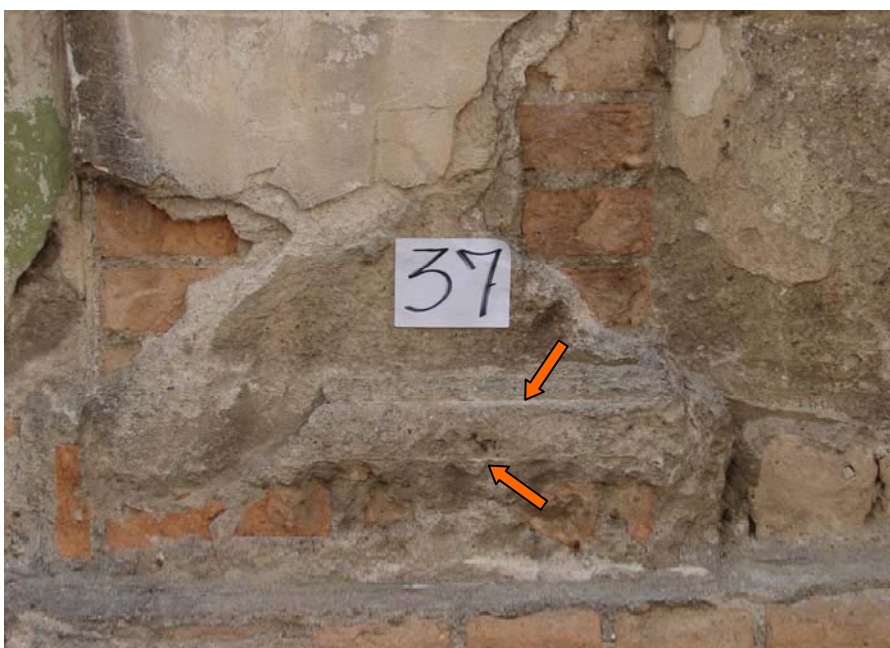
Observe nos pontos marcados um outro modelo de friso, diferente do modelo atual.

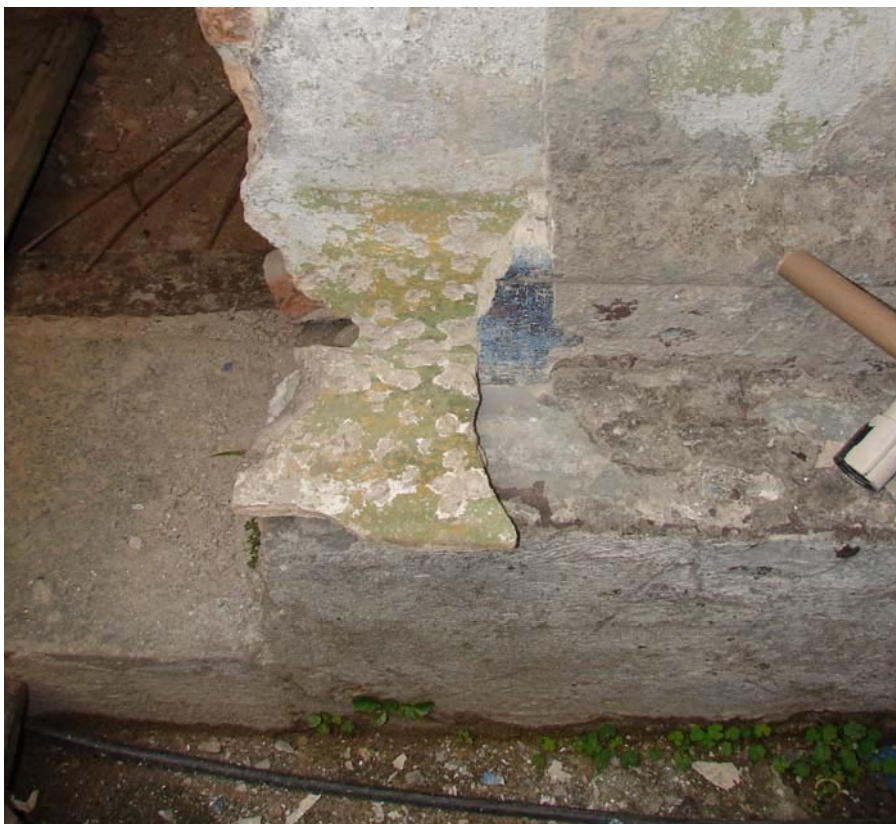
Observe o friso a direito com tom azul aplicado sobre argamassa pintada de cor verde. Nota-se que este friso não existia.
