RELATÓRIO DE SERVIÇOS

OBRA DE RECUPERAÇÃO DA COBERTURA DO EDIFÍCIO RAMOS DE AZEVEDO
PRAÇA CORONEL FERNANDO PRESTES

MARÇO 2007

RELATÓRIO DE SERVIÇOS REALIZADOS OBRA DE MANUTENÇÃO DA COBERTURA EDIFÍCIO RAMOS DE AZEVEDO - PÇA. CORONEL FERNANDO PRESTES

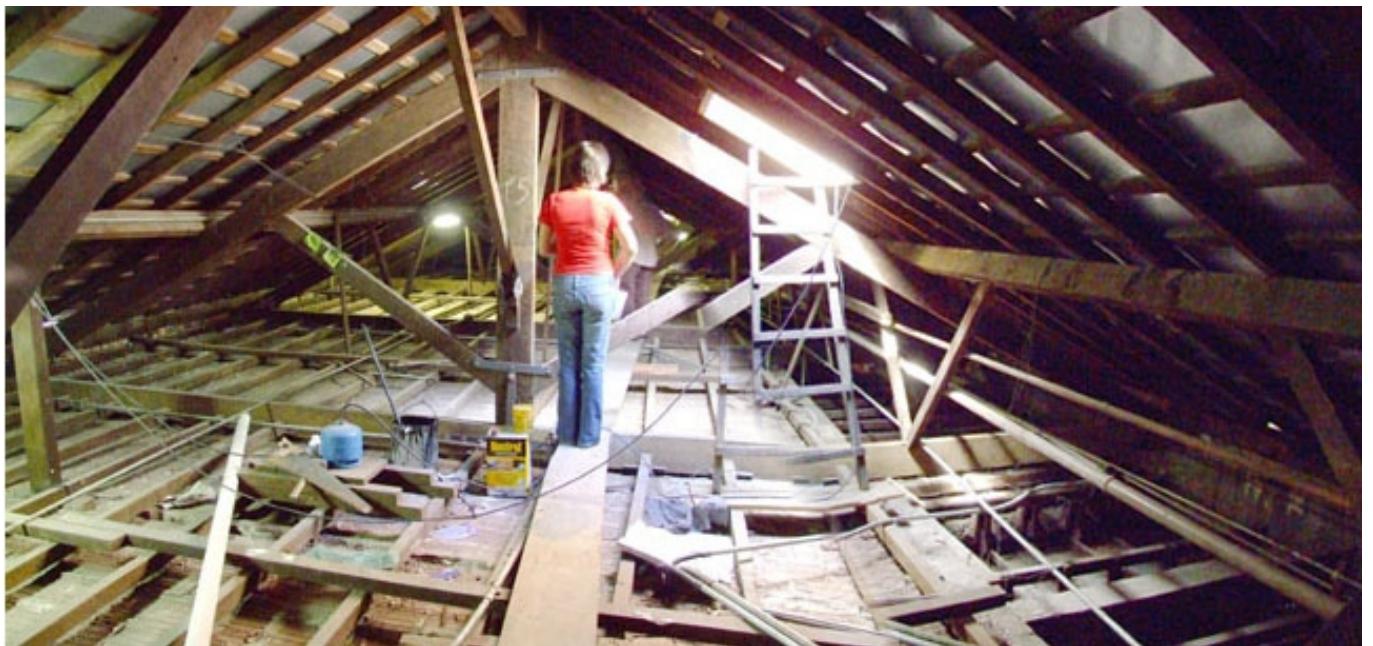
Vista geral da tesoura 5 (T5)

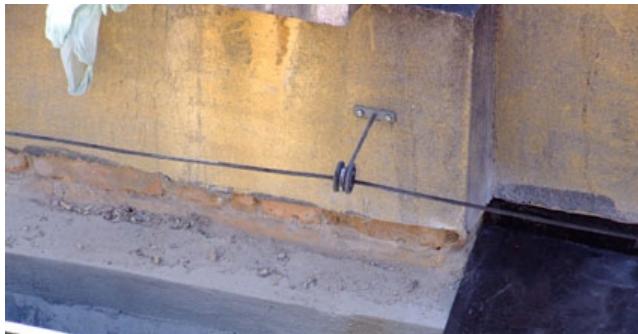
Substituição de todas as calhas de chapa de aço galvanizada por chapas de alumínio e recuperação dos rufos com sistema de fixação com chumbamento feito com argamassa de cimento e areia (tipo de chumbamento diferente do existente anteriormente).

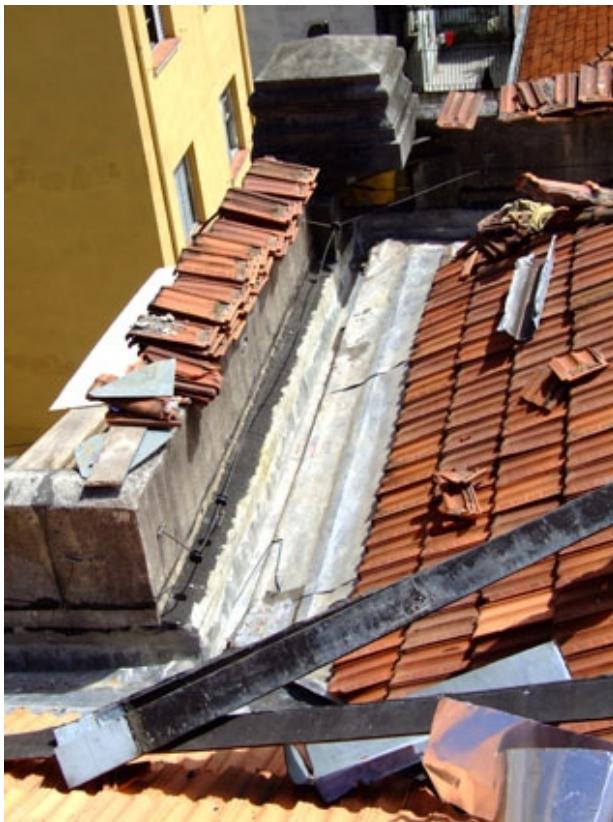
Sistema de ripamento junto aos beirais da sub-cobertura para permitir o escoamento da água.

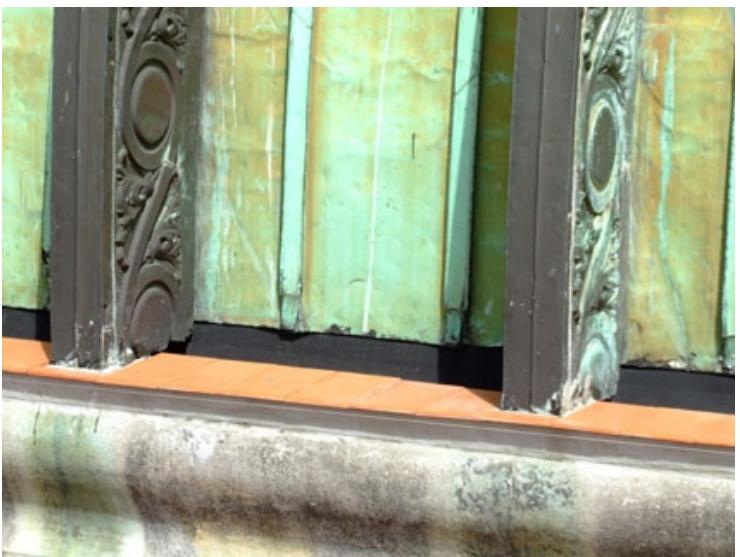
Junção da calha com a sub-cobertura.

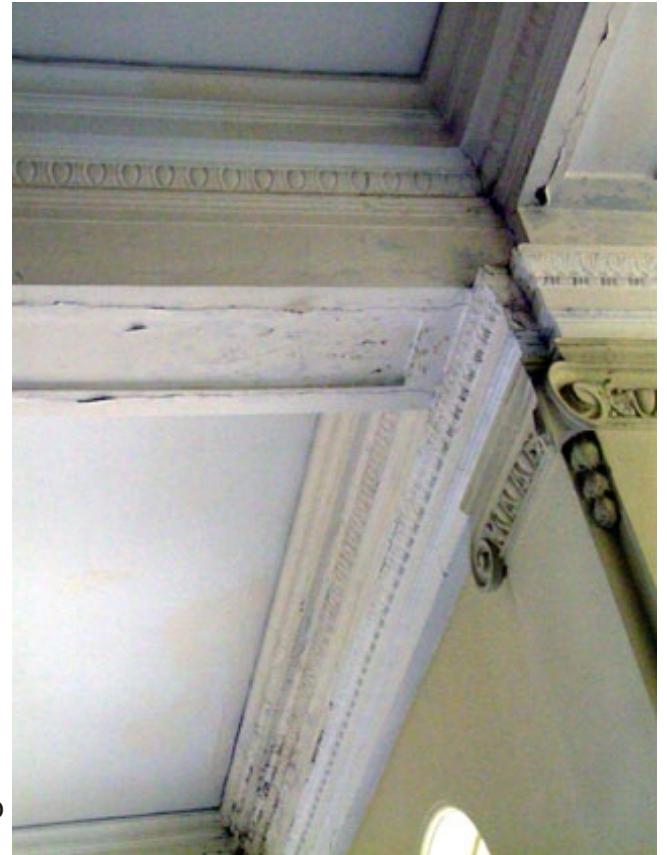
Limpeza e pintura das molduras do teto do corredor.

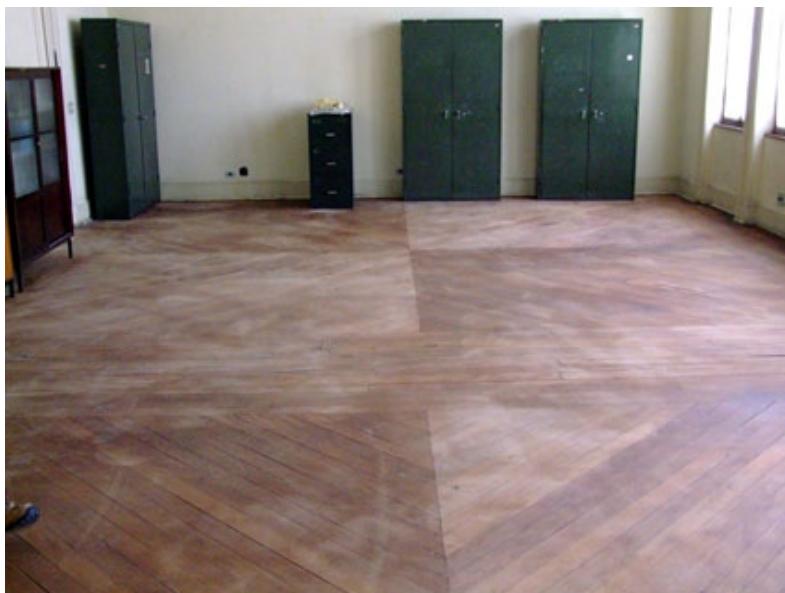
Remoção de resíduos e limpeza dos pisos de madeira.
